## 蒲生干潟の地形調査③

### ■護岸ブロック付近の姿

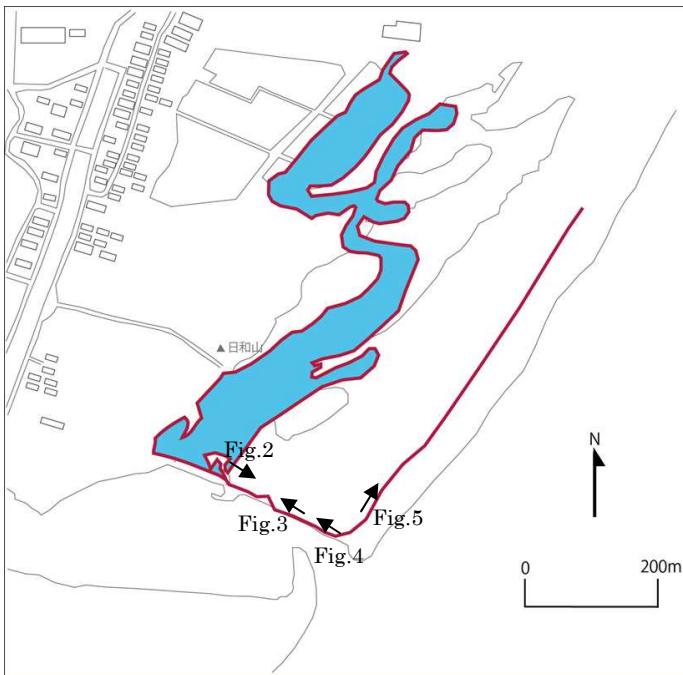
Fig.1 2015年5月14日の汀線の簡易測量結果

今回の調査は11:10~12:30に行き満潮時刻(12:34)に近い時間帯であった。4月の満潮時と比較して、汀線の記録(Fig.1)からは潟湖や海岸線の大きな変化は見られなかった。

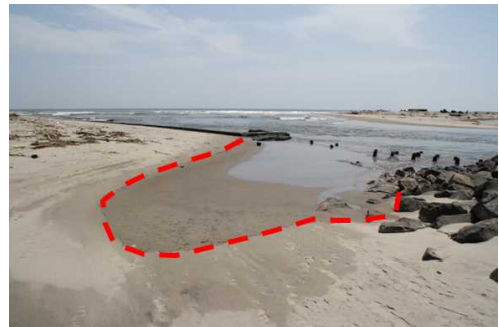
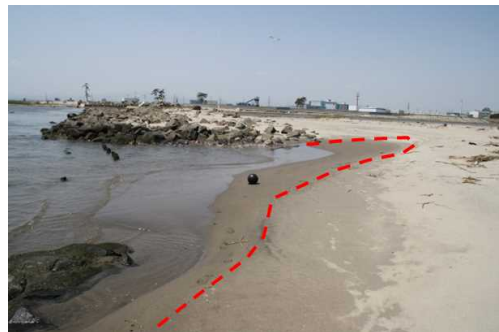
Fig.2 護岸ブロックと導流堤の間に流れ込む水 西側から撮影

Fig.3 護岸ブロックと導流堤の間に流れ込む水 東側から撮影

導流堤と護岸ブロックの継ぎ目付近では水が入り込んでいる部分があり、先月の調査よりも西側に大きく水が入り込んでいる部分が確認された。(Fig.2)(Fig.3)写真の破線の部分は水が入り込んだ範囲を表している。

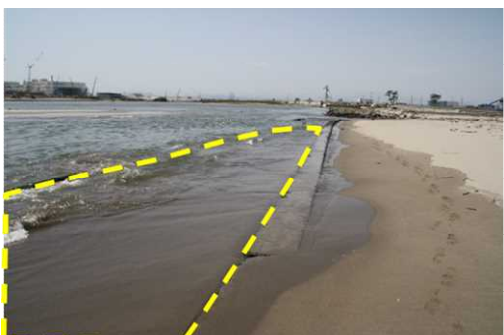
Fig.4 2つの護岸ブロックの間に堆積した砂

4月の調査では護岸ブロック付近は堆積の段階にあることを報告した。二つの護岸ブロックに挟まれている部分には砂が堆積しており(Fig.4)、5月もこの堆積の段階にあることが確認された。

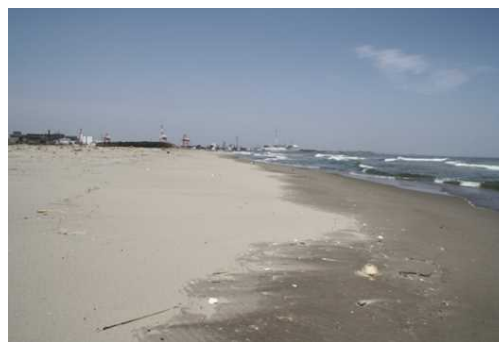
Fig.5 傾斜が緩やかになった海岸線

また、海岸線は部分的に浸食されて出来た崖も見られず、傾斜が非常に緩やかであり、まっすぐに伸びていた。(Fig.5)
