蒲生干潟の地形調査①⑥

■右岸左岸とも堆積が進む河口付近

調査日 2016年10月5日（水） 10：00～12：00 ※干潮時刻11：10（潮位74cm）

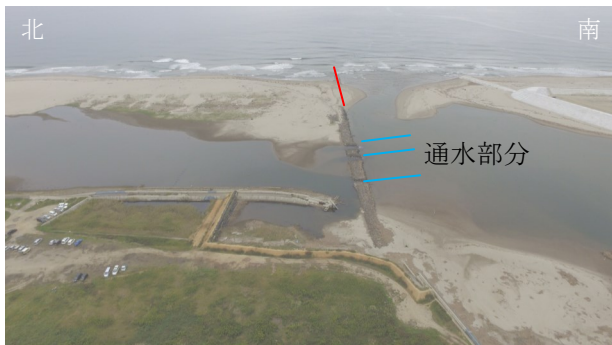
Fig.2 河口付近の様子

Fig.2, Fig.3からも分かるように河口付近では、右岸、左岸ともに堆積が進み、河口が狭くなっていた。またFig.2, Fig.3中の赤線は護岸ブロックがあった位置を示しており、左岸側の護岸ブロック付近では堆積の進行は顕著であり護岸ブロックは砂で埋め尽くされていた。

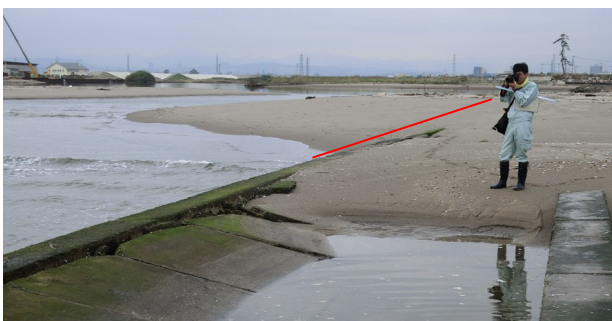
Fig.3 護岸ブロックに積もった砂（東側から撮影）

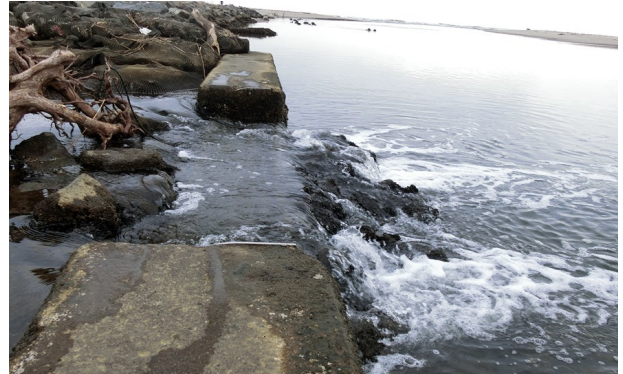
Fig.4 東側通水部の様子（西側から撮影）

またFig.4～Fig.6に示したように、導流堤にある3つの通水部分の流れの様子を見ると、東（海側）に行くほど流れが急になっていた。

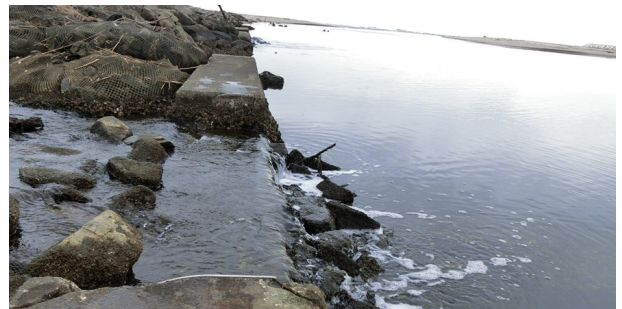
Fig.5 中央通水部の様子（西側から撮影）

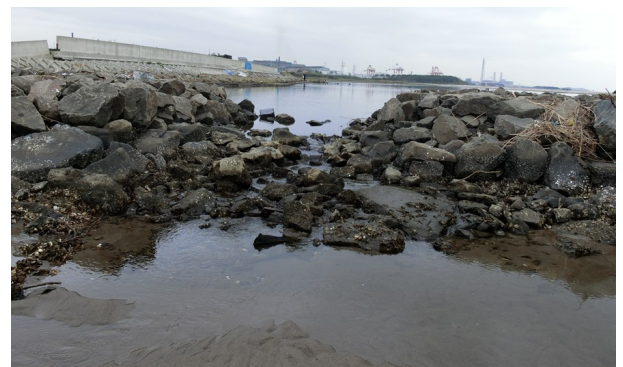
Fig.6 西側通水部の様子（南側から撮影）
