蒲生干潟の地形調査⑳

調査日 2017年5月11日 (木) 9:30~11:30 ※干潮時刻10:01 (潮位13cm)

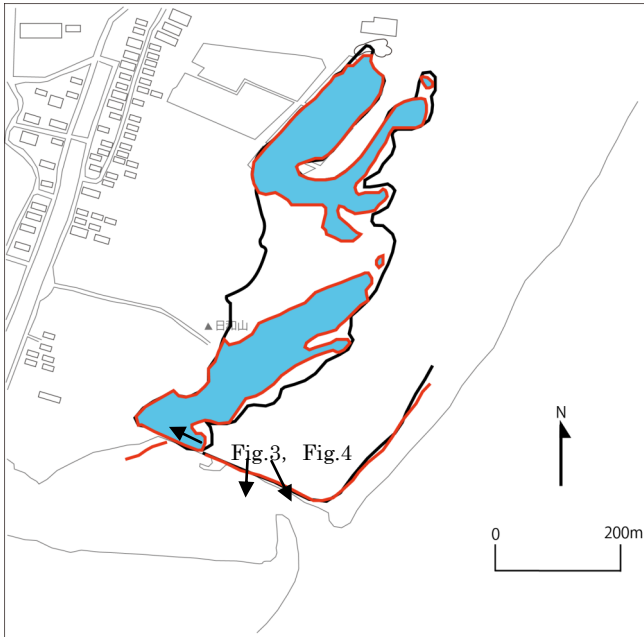
Fig.1 GPSによる簡易測量結果

Fig.1の赤線の実線で示されたものはGPS簡易測量による5月の汀線, 黒線の実線でしめされたものは4月のそれである。また図中の矢印は写真撮影の方向を表している。4月の調査で潟湖の拡大が確認されたが, 今回の調査では潟湖中央部付近で分断されていることが確認された。導流堤の通水部は3箇所あるうち東側のみ通水しており潟湖から川へと水が流れ出ている。また, 中央及び西側の通水部分には砂が堆積しており閉塞していた (Fig.2)。

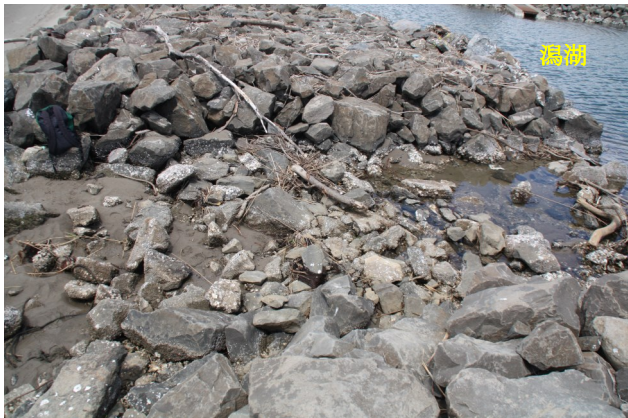
Fig.2 砂の堆積により閉塞した西側通水部分

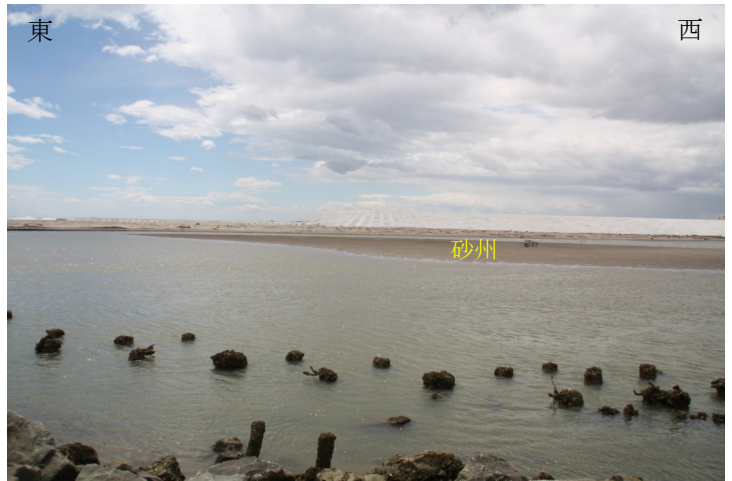
Fig.3 河口付近中央にできた砂州

河口付近では川の中央に砂州が形成されていた。砂州の形状は川の上流側が大きく下流側が細くなっていた (Fig.3)。河口付近では右岸側で砂州が拡大しており, 河口が狭くなっていた。右岸側の砂州の拡大により, 川から海への水の流れが合流している部分では渦を巻いて流れていた。

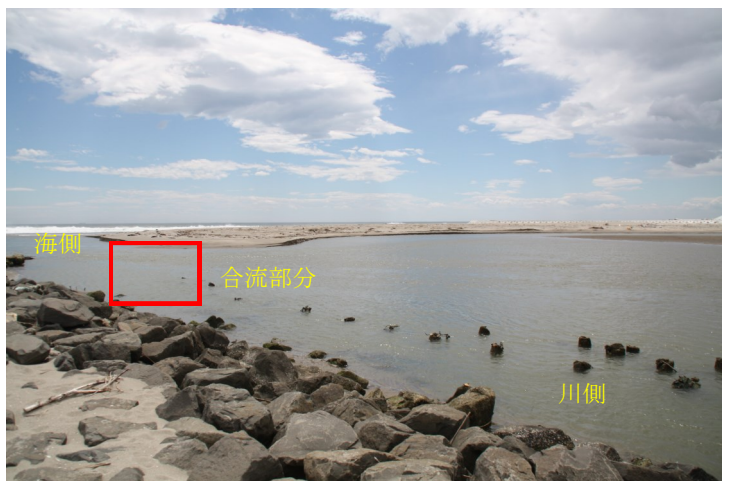
Fig.4 拡大した右岸側の砂州
