蒲生干潟の地形調査③②

調査日 2018年4月11日（水）10：00～11：30 ※満潮時刻11：46（潮位100cm）

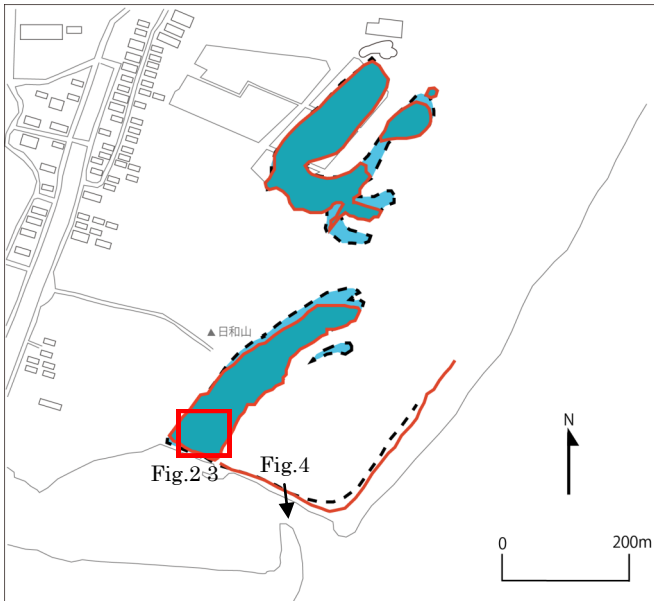
Fig.1 GPSによる簡易測量結果

Fig.1で赤色の実線で示された部分はGPS簡易測量による4月の汀線であり、黒の破線で示された部分は3月のそれである。Fig.1からも分かるように3月の調査よりも更に潟湖の面積は縮小しており、更には北側の潟湖も2つに分断されていた。

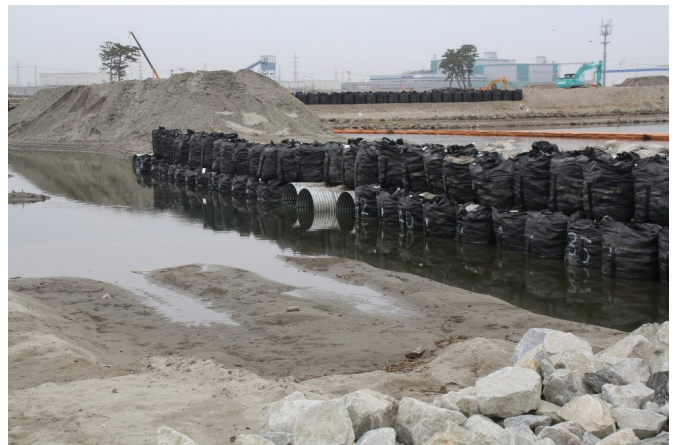
Fig.3 新たに作られた銀色の通水部分（南側より撮影）

□で囲まれた通水部分付近のえぐられたような形の地形も大きく変化していた。導流堤通水部分の工事は更に進行し、No.163号で報告した黒色のパイプ(Fig.2)とは別に潟湖側（北側）に新たな銀色の通水部分が作られていた(Fig.3)。このため、川と潟湖の通水の為には2箇所を通水部分を通さなくてはならない構造になっており、双方の通水ができにくくなっている状況となっていた。

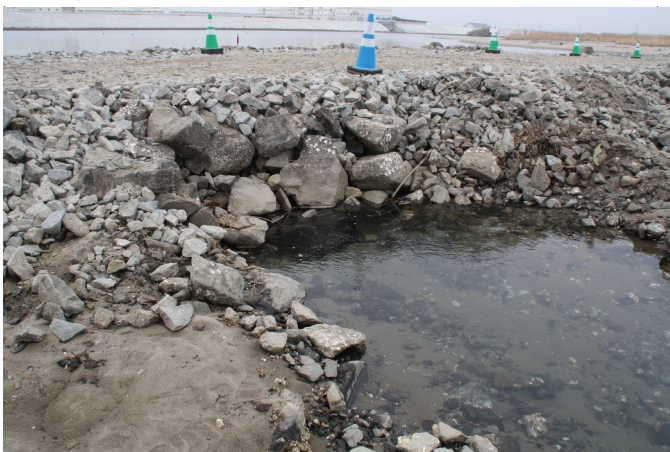
Fig.2 黒色のパイプの通水部分（北側より撮影）

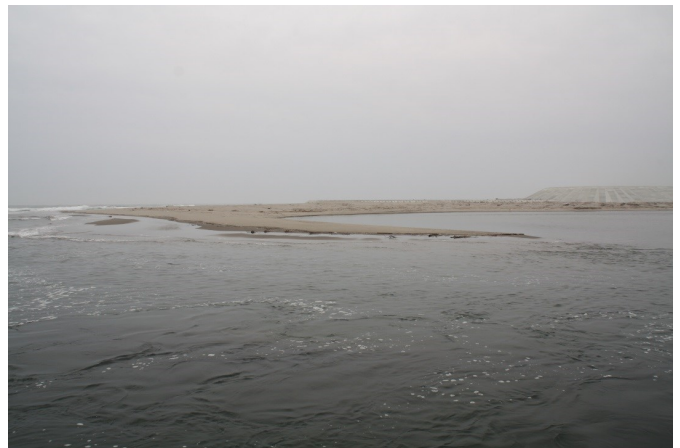
Fig.4 侵食により砂州が縮小した右岸（北側より撮影）

河口付近では右岸側の堆積が進んでおり、砂州が大きく北側に拡大していた。このため河口が狭くなっていた(Fig.4)。
