## 蒲生干潟の地形調査③⑥

調査日 2018年9月6日（木）9：40～11：20 ※干潮時刻6：48（潮位41cm）

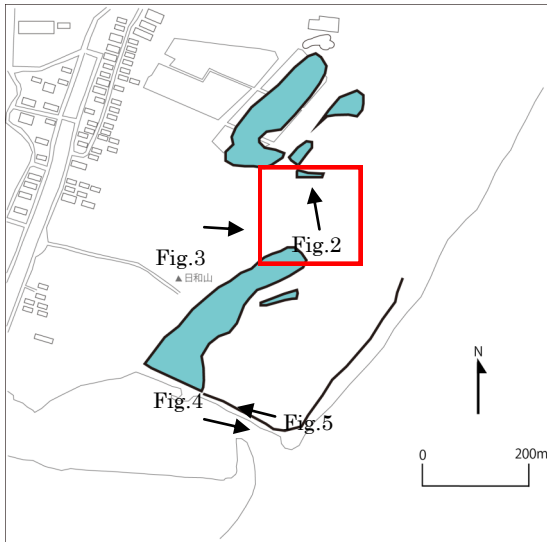
Fig.1 6月のGPS簡易測量結果

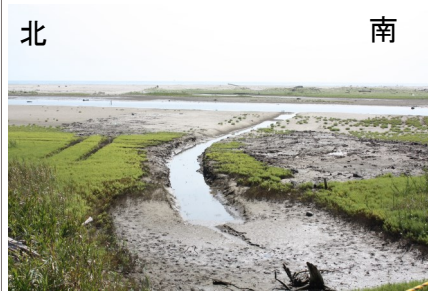
Fig.3 南側潟湖の水路

今回の調査もGPS簡易測量装置の不調により、測量を行うことが出来なかったためFig.1は6月の調査の時の汀線の記録である。台風21号が日本を縦断した翌々日の調査となった。台風による降雨量がかなりあった為、潟湖は大きく拡大していると思われた。しかしながら、潟湖の全体的な面積拡大は見られなかった。Fig.1の□で囲まれた付近では、分断していた南北の2つの潟湖は侵食によってつくられたと思われる水路でつながっていた（Fig.2）。北側の潟湖は6月の結果と同様水位は低く潟湖の面積も縮小していた。南側潟湖は6月の調査と比べ面積や水位の大きな変化は無かったものの、西側からの流れ込みによる侵食によってつくられたと思われる水路が出来ていた（Fig.3）。今回新たに確認された水路は、2つとも1m以上の深さとなっていた。

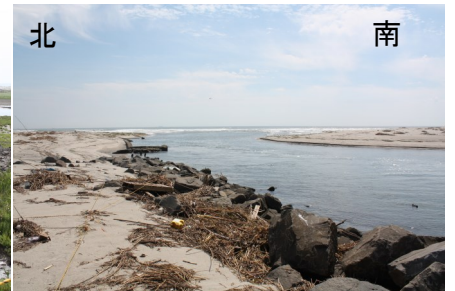
Fig.4 河口付近のようす

河口付近では右岸側の砂州が北側に拡大し（Fig.4）河口は狭くなっていたが、砂州の東側（海側）は侵食されていた。また、Fig.5は5月の調査と今回の調査で撮影した護岸ブロックようすからも分かるように、左岸の護岸ブロックの一部にヒビが入っており変形していた。

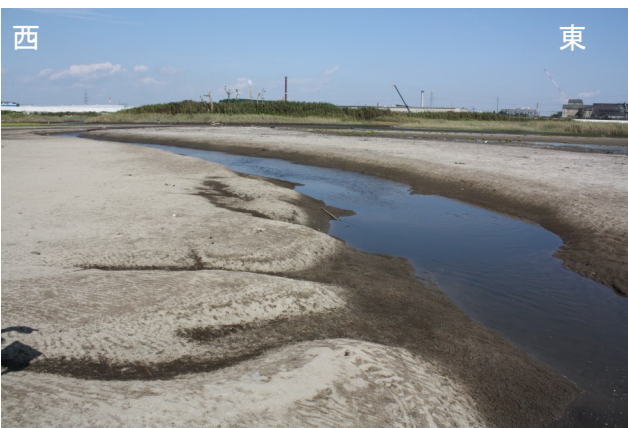
Fig.2 南北潟湖をつなぐ水路（南側より撮影）

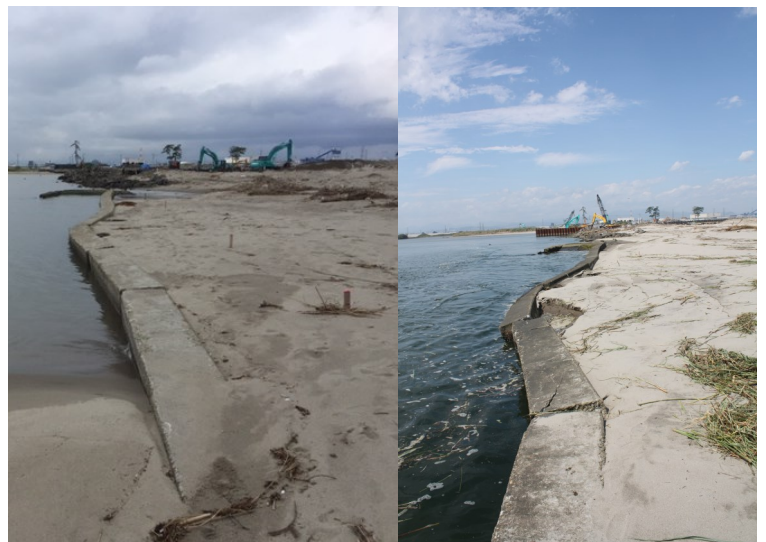
Fig.5 護岸ブロック 左5月撮影 右9月撮影（東側より撮影）
