蒲生干潟の地形調査⑱

調査日 2016年12月6日(火) 14:00~15:30 ※干潮時刻13:57(潮位95cm)

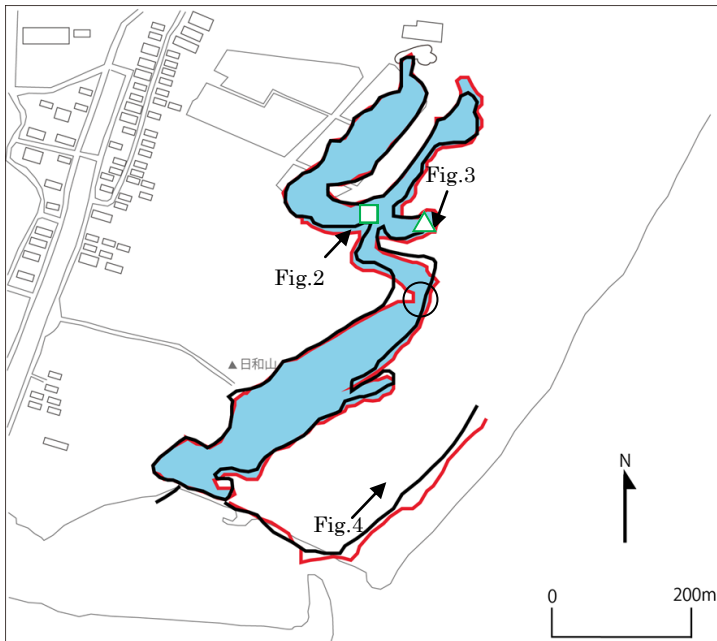
Fig.1 GPSによる簡易測量結果

Fig.1の黒線で示されたものはGPS簡易測量による11月の汀線，赤線で示されたものは12月のそれである，また図中の矢印は写真撮影の方向を表している。11月の調査で水が少なくなっていた潟湖北側(No.128参照)の水位は増していた。潟湖中央付近はくびれたような形になり潟湖全体が東側に拡大していた。Fig.1で○で示した場所での水位は3cm程度の深さであり容易に潟湖を横断できた。

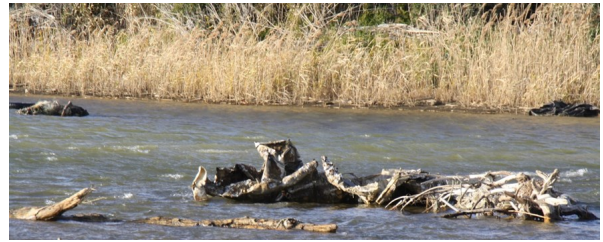
Fig.2 100m近く西側に移動した金属製の漂着物。

Fig.2の漂着物は金属製の漂着物であるが，筆者が確認しているかぎり平成26年の4月からずっとFig.1の△地点にあったものだが，今回の調査では□の地点にあり100m近く西側に移動していた。また，潟湖の東側の水際には多くの木片等の漂着物であふれていた(Fig.3)。潟湖と海との砂州では10月の調査時に多くあったタイヤや木片などの漂着物が無くなっていた(Fig.4)。今回の調査では，11月22日に福島県沖で発生した地震による津波(仙台港140cm)が砂州を越え潟湖に流れ込んだことを示唆する結果となった。

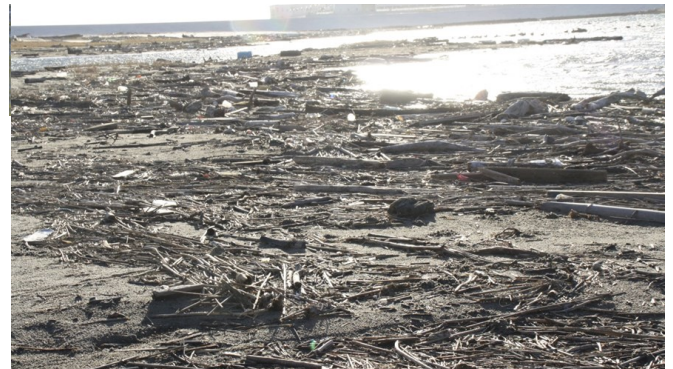
Fig.3 潟湖の東側の水際にあった漂着物。

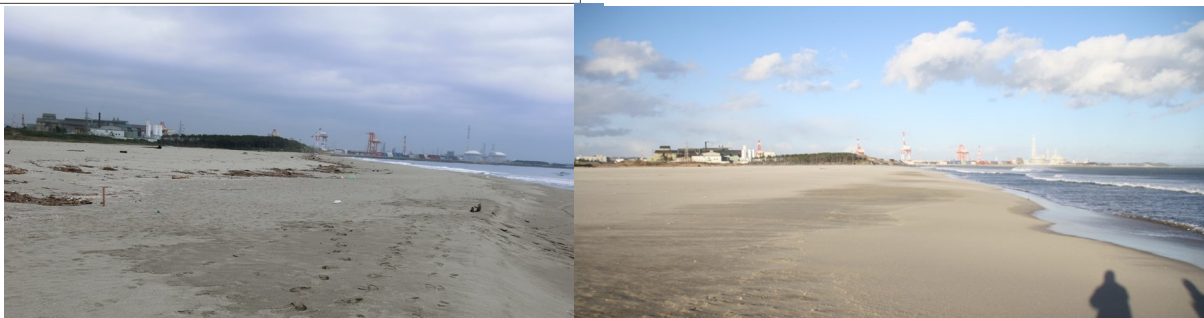
Fig.4 左が10月の調査時，右は12月の調査時の海岸のようす。海岸沿いにあった漂着物は無くなっていた。
