蒲生干潟の地形調査④2019年6月

調査日 2019年6月14日(金) 9:30~11:30 ※干潮時刻7:34(潮位40cm)

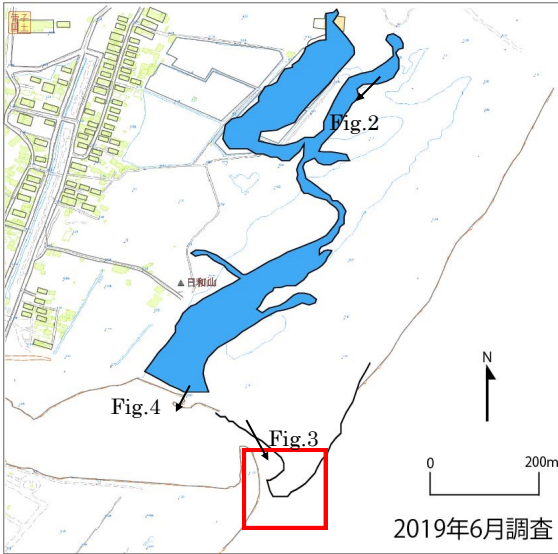
Fig.1 6月のGPS簡易測量結果

Fig.1はGPS簡易測量による6月の汀線である。潟湖は1月の調査結果と同様、全体的に水位が低い状態であった。1月報告に際に分断されていた潟湖北側は、Fig.2のように分断していない状況が確認された。

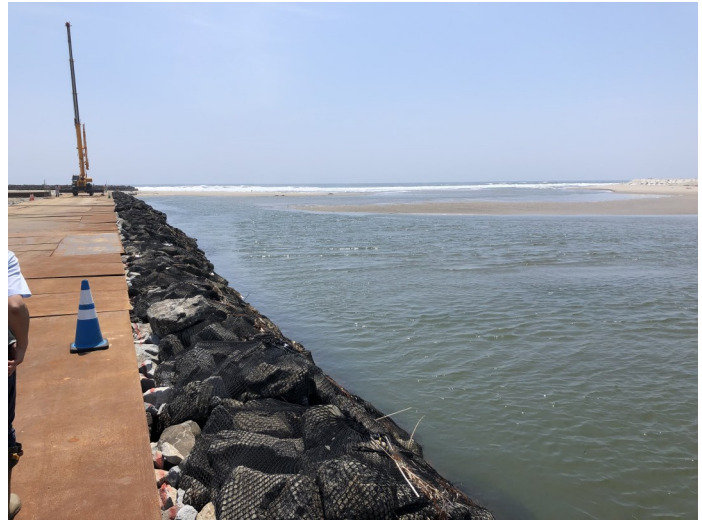
Fig.3 河口付近にできた右岸砂州と左岸砂州(北側より撮影)

河口付近のFig.1で□囲まれた部分では、Fig.3のとおり1月調査に比較して左岸の堆積はやや縮小していた。

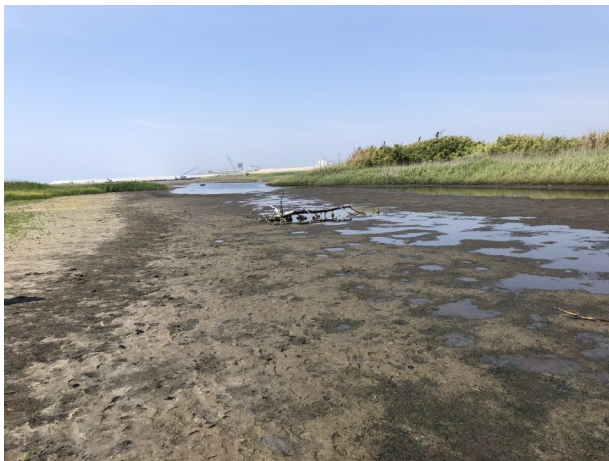
Fig.2 分断が解消した北側潟湖(北側より撮影)

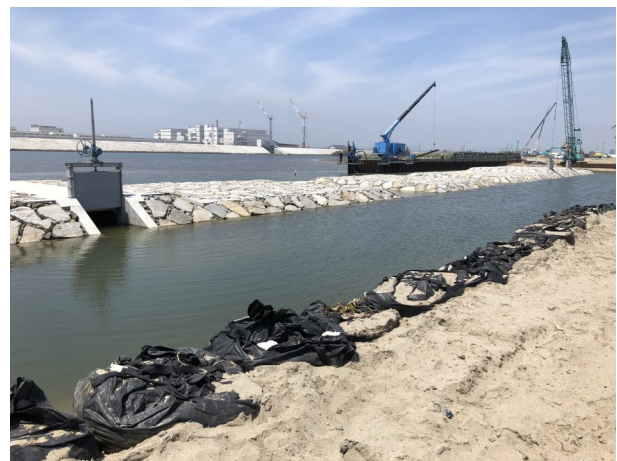
Fig.4 導流堤がほぼ完成している(北側より撮影)

導流堤付近の工事の様子はFig.4のとおりであり、導流堤がほぼ完成しつつある状況であった。
