蒲生干潟の地形調査⑥

■堆積が進み閉じてしまった潟湖と堆積が進む河口付近

調査日 2015年11月5日(木) 10:50~12:30

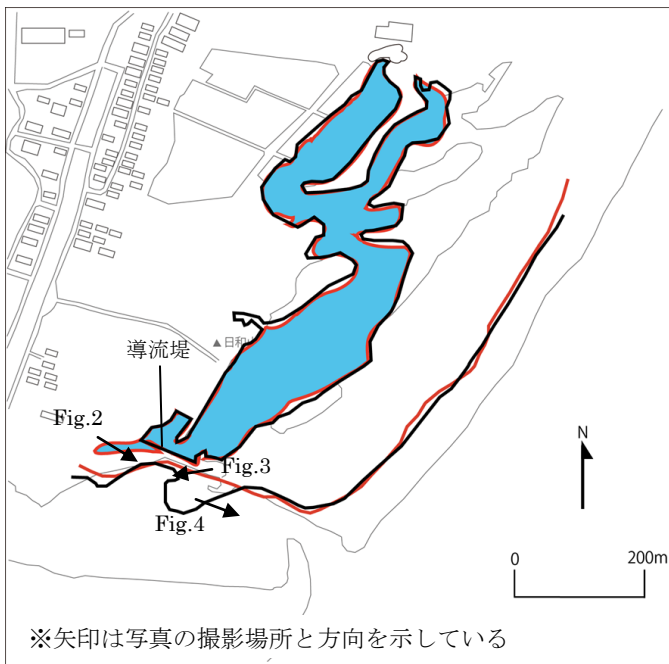
Fig.1 10月5日・11月5日の汀線の簡易測量結果

この日の満潮時刻は11:24であり満潮時間帯に調査を行った。11月の汀線を黒、10月の汀線を赤でしめした(Fig.1)。河口付近では堆積が進み、川からの潟湖への水の流入が全くできなくなってしまった。特に導流堤があった付近は堆積の度合いが大きく南側に100m近く広がり(Fig.2)、堆積した砂の高さは水面から1m以上(Fig.3)であった。対岸の地形も変化していた。10月の報告では大きく浸食されていた

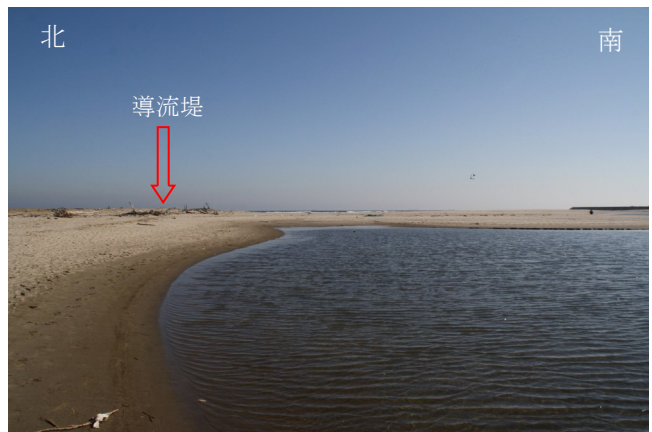
Fig.2 導流堤の南側に100m近く堆積した砂

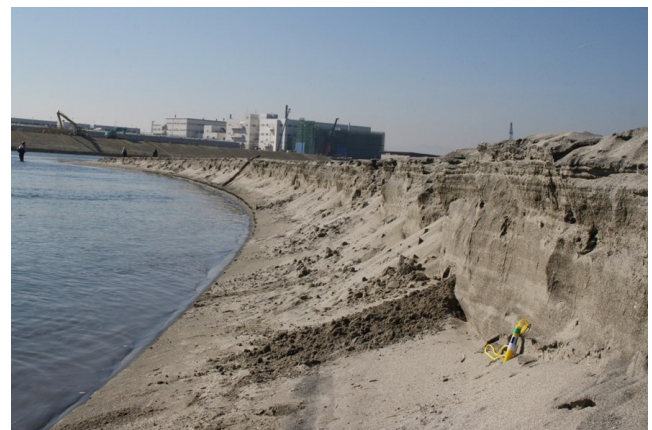
Fig.3 導流堤の南側に1m以上の高さに堆積した砂

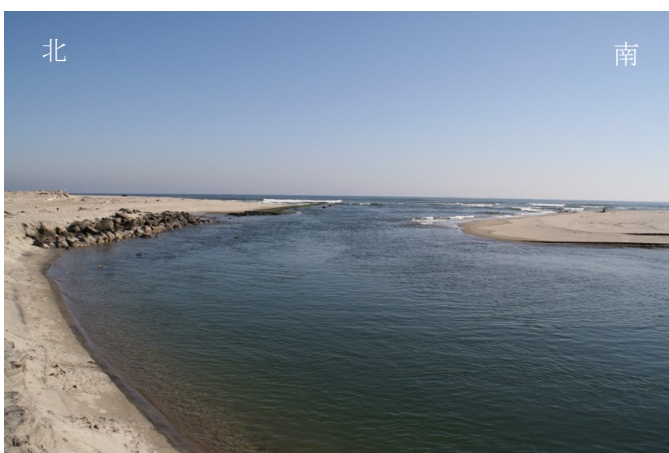
Fig.4 対岸の堆積が進み大きく蛇行した河口付近

対岸付近は大きく砂が堆積しており(Fig.4)、河口付近は大きく蛇行していた。
