蒲生干潟の地形調査⑧

■新たな通水部分を加え、3箇所で潟湖と七北田川が繋がった。

調査日 2016年1月8日(金) 13:30~15:20

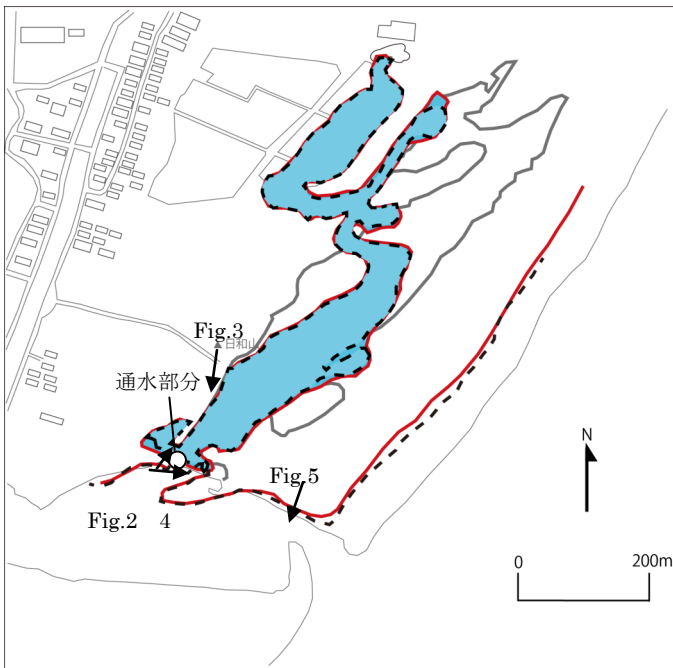
Fig.1 12月22日・1月8日の汀線・海岸線の簡易測量結果

この日の満潮時刻は13:48であり満潮時間帯に調査を行った。Fig.1で1月の汀線および海岸線を赤の実線、12月のそれを黒の破線で示した。12月の調査と今回の調査は共に満潮時であり潮位は140cmと同じ条件であったが、潟湖の水位は今回の方が高く面積も拡大していた。導流堤付近では新たに工事された通水部分(Fig.2)を含め3箇所の通水部分から潟湖へ川から水が流れ込んでいた(Fig.3,4)。3箇所の通水部分ともかなりの流速であった。

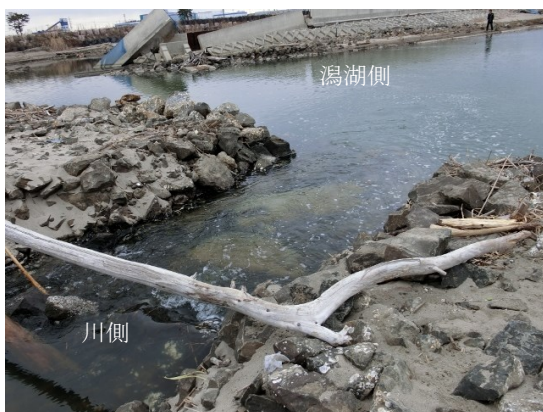
Fig.2 新たに工事された導流堤通水部分

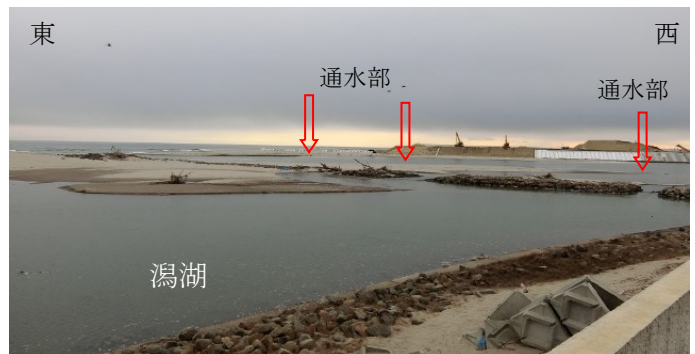
Fig.3 潟湖と川をつなぐ通水部分 日和山より撮影

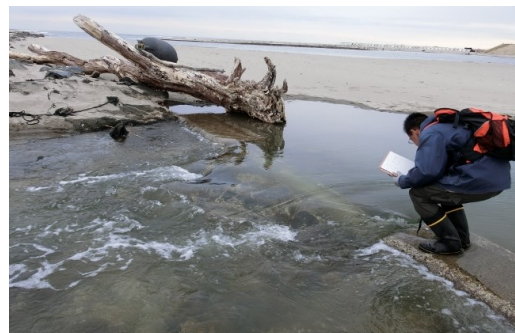
Fig.4 潟湖へ流れ込む水

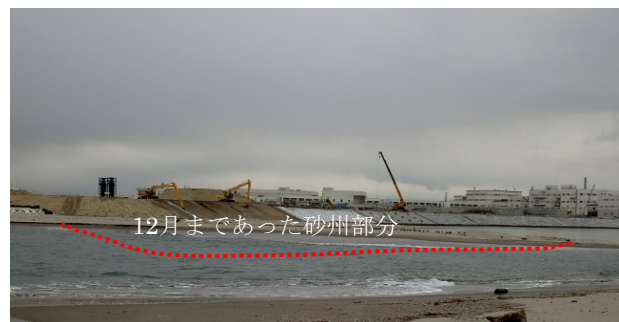
Fig.5 浸食された対岸(右岸)の砂州

河口付近では対岸(右岸)の砂州が12月と比べかなり浸食されていることが確認された(Fig.5)。
