蒲生干潟の地形調査⑨

■安定している潟湖と川、海、双方からの水流の影響をうける導流堤付近

調査日 2016年2月9日（金）14：40～16：10

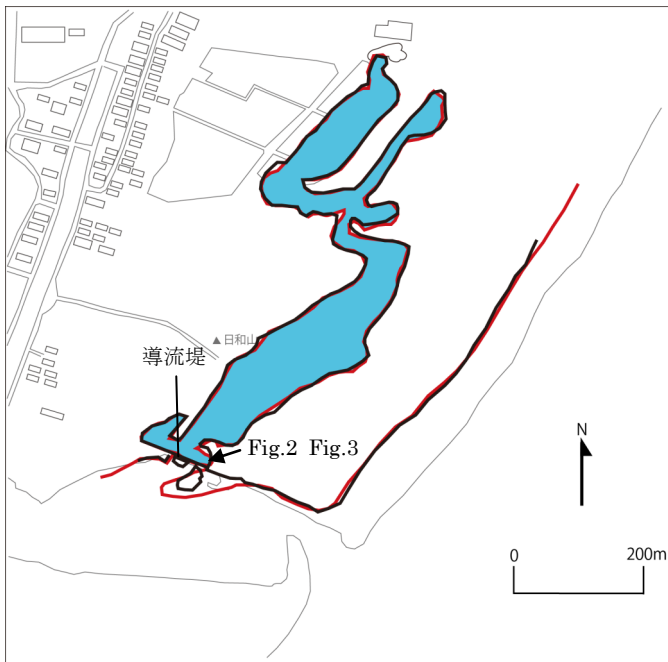
Fig.1 1月8日・2月9日の汀線・海岸線の簡易測量結果

この日の満潮時刻は15:48であり満潮時間帯(潮位149cm)に調査を行った。Fig.1で1月の汀線および海岸線を赤、2月のそれを黒で示した。1月の調査と比べて潟湖や海岸線は概ね安定していたが、導流堤付近で多少の地形の変化がみられた。Fig.1からもわかるように1月の調査で導流堤の南側にあった砂州が今回の調査では小さくなっていることが確認された。3箇所ある通水部分の東側付近では上流側と河口側の双方から導流堤に向かって水が流れ込むようすがみられた(Fig.2)。砂州が海からの水流によりけずられていたようにみえた。この付近の地形と水流の関係を調べるために塩分濃度を測定したところ、上流側からの水の流れがみられた部分①では2.8%と汽水域の数値であったのに対し、河口側からの水の流れがみられた部分②では3.4%と海水域の影響が大きい数値であった。

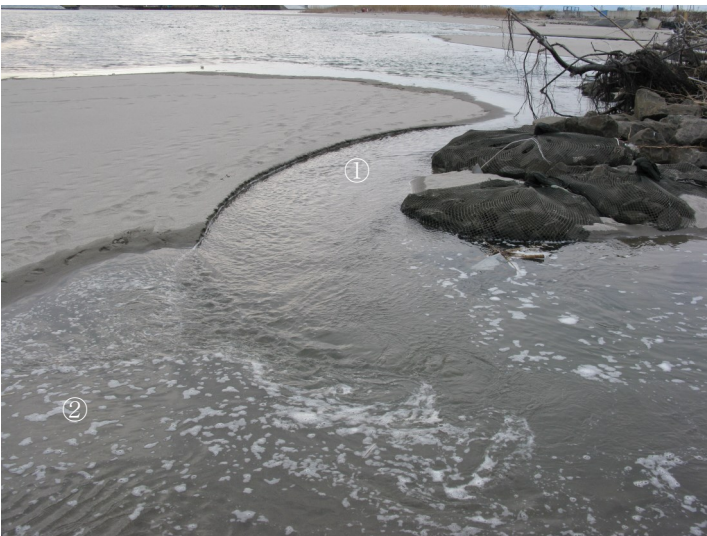
Fig.2 川からと海からの水流が交差 東側通水部分

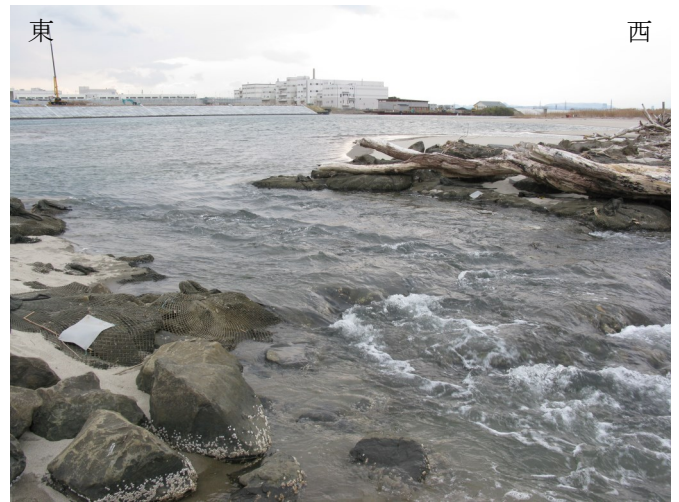
Fig.3 川から潟湖に流れ込む水 西側通水部分

また川から潟湖への水の流入は、3箇所ある通水部分のうち、新しく作られたものと西側部分からの2箇所ではかなりの流速で流れ込んでいたが(Fig.3)、東側からの流入は穏やかであった。
