## 蒲生干潟の地形調査⑩

### ■安定している潟湖，増水時のみ通水する東側通水部分

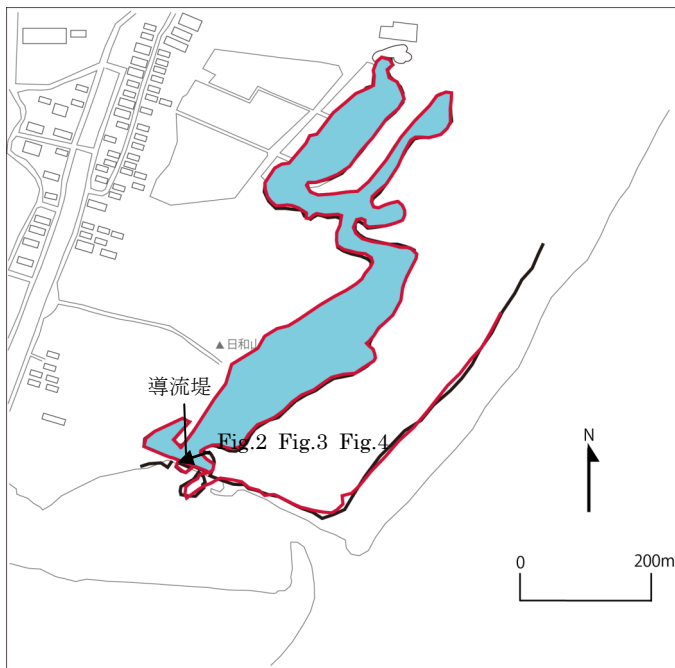
Fig.1 2月9日・3月8日の汀線・海岸線の簡易測量結果

調査日 2016年3月8日(火) 13:30~15:00  
 この日の満潮時刻は15:00であり満潮時間帯(潮位138cm)に調査を行った。Fig.1で3月の汀線および海岸線を赤，2月のそれを黒で示した。2月の調査と比べて潟湖や海岸線は概ね安定していた。3箇所ある通水部分の東側では満潮時には通水されておらず，通水部に砂が堆積していることが確認された(Fig.2)。しかしながらこの写真撮影後，満潮に近づくにつれ河口からの水が流れ込むようすも確認できた。また川から潟湖への水の流入は，3箇所ある通水部分のうち，新しく作られたものと西側部分からの2箇所ではかなりの流速で流れ込んでいた(Fig.3 Fig.4)。

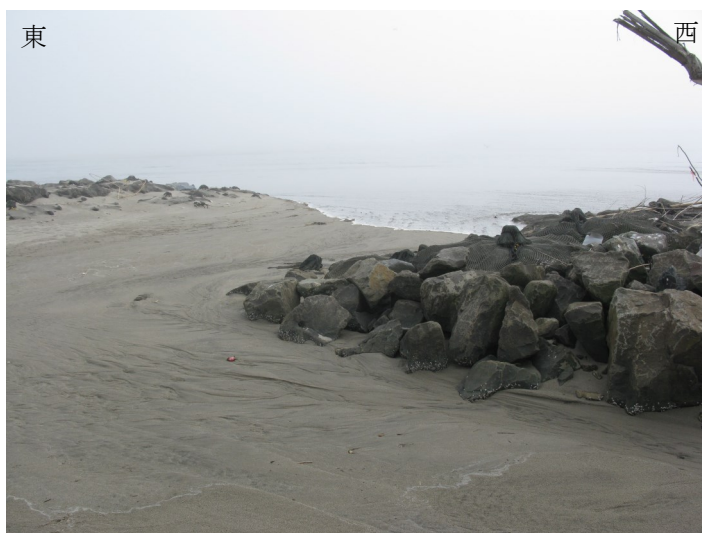
Fig.2 満潮時には通水していない 東側通水部分

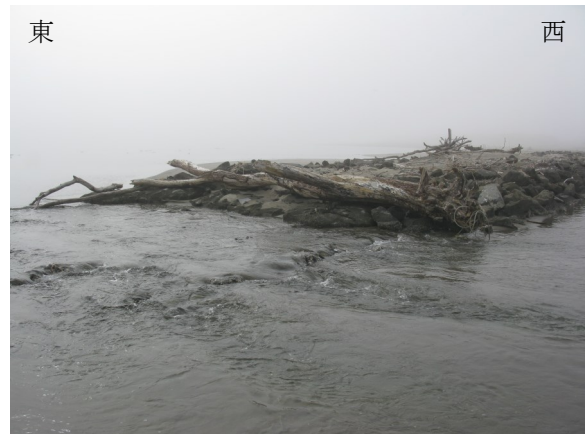
Fig.3 川から潟湖に流れ込む水 西側通水部分

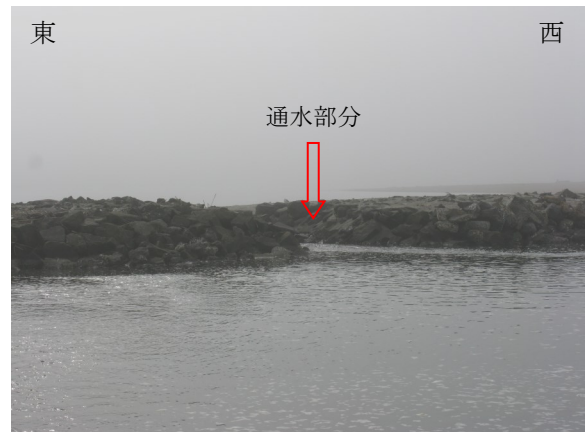
Fig.4 川から潟湖に流れ込む水 新しく作られた通水部分
