蒲生干潟の地形調査①

■分断された潟湖

調査日 2017年1月6日（金）9：30～11：00 ※満潮時刻9：14（潮位128cm）

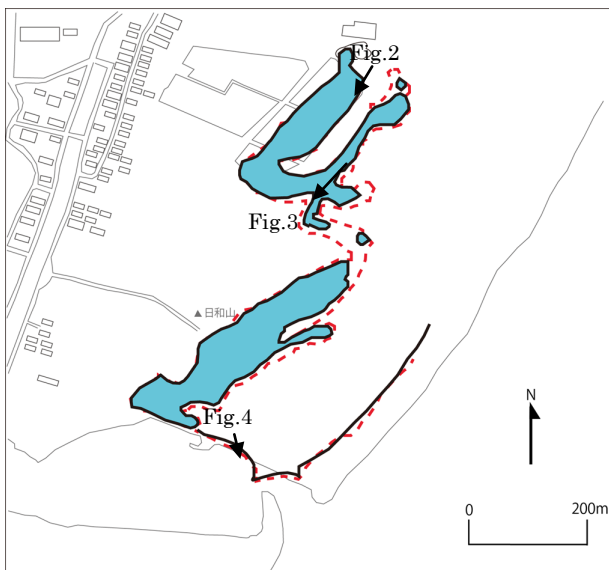
Fig.1 GPSによる簡易測量結果

Fig.1の黒線で示されたものはGPS簡易測量による1月の汀線、赤線の破線でしめされたものは12月のそれである、また図中の矢印は写真撮影の方向を表している。Fig.1からもわかるように潟湖が中央部分を境に2分しており潟湖の水位が著しく低下していた。また、Fig.2のように潟湖の北側の部分は孤立していた。Fig.3の漂着物は12月の調査で移動が確認された金属製の漂着物であるが、そのまわりは干上がっていた。

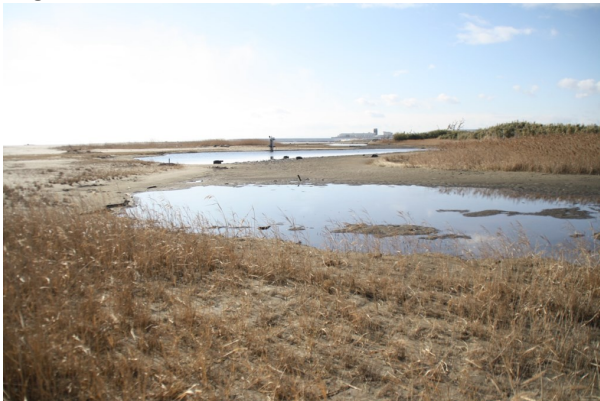
Fig.2 孤立した潟湖北側付近

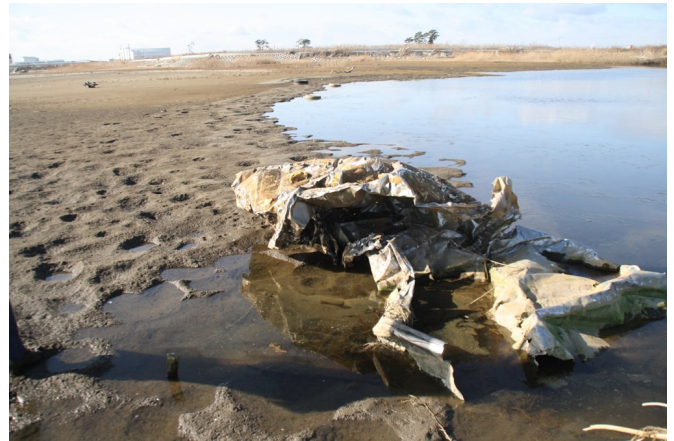
Fig.3 金属製の漂着物

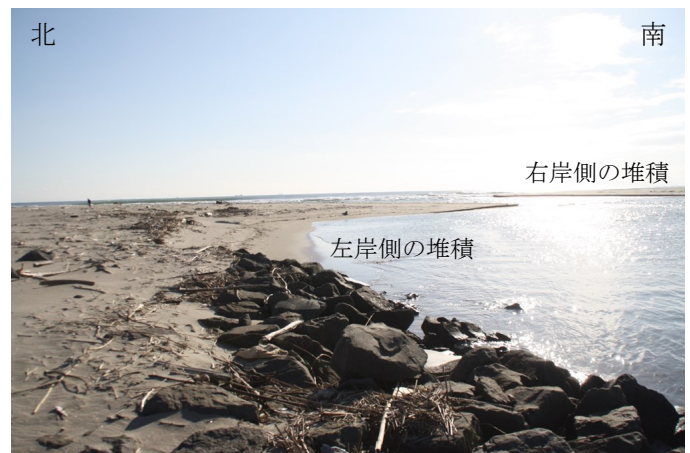
Fig.4 河口のようす

河口付近では、右岸側は海に面した東側での堆積が進み砂州が拡大していた。左岸側は護岸ブロックの南側の堆積が進み、河口が狭くなっていた(Fig.4)。
