蒲生干潟の地形調査②

調査日 2017年12月15日（金）14：00～15：30
 ※満潮時刻13：08（潮位140cm）

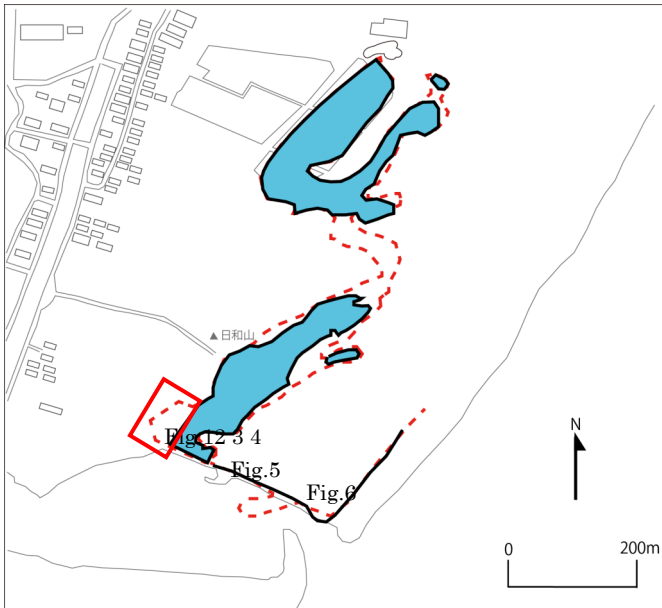
Fig.1 GPSによる簡易測量結果

Fig.1で赤の破線で示された部分はGPS簡易測量による11月の汀線，黒の実線は12月のそれである。満潮時間帯の調査にもかかわらず潟湖の水位は全体的に低く Fig.1からもわかるように潟湖の中央部分が大きく分断されていた。Fig.1の□で囲まれた潟湖南側の付近は防潮堤建設工事のため埋め立てられていた(Fig.2)。導流堤通水部分は3箇所とも通水しており，川から潟湖へ水が流れ込んでいた(Fig.3)。東側通水部分にあった巨大な流木は先月同様にあった(Fig.4)。河口付近では右岸の砂州が拡大していた。一方左岸では先月確認された大きな砂州は完全に消滅しており，河口の位置が北側に戻っていた(Fig.5)。海岸線は全体的になだらかになっており西風による風紋がみられた(Fig.6)。

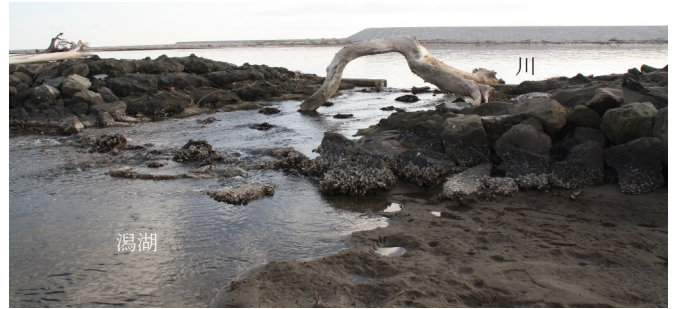
Fig.4 東側通水部分のようす（北側より撮影）

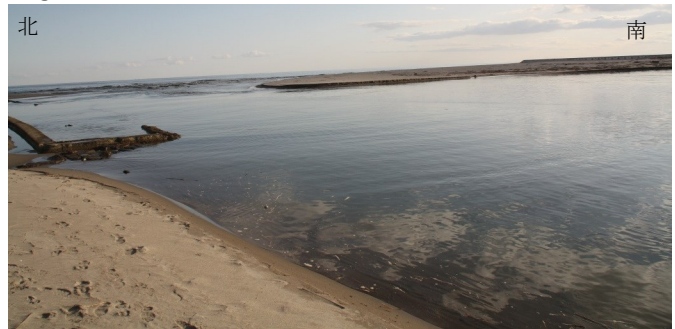
Fig.5 河口付近のようす（西側より撮影）

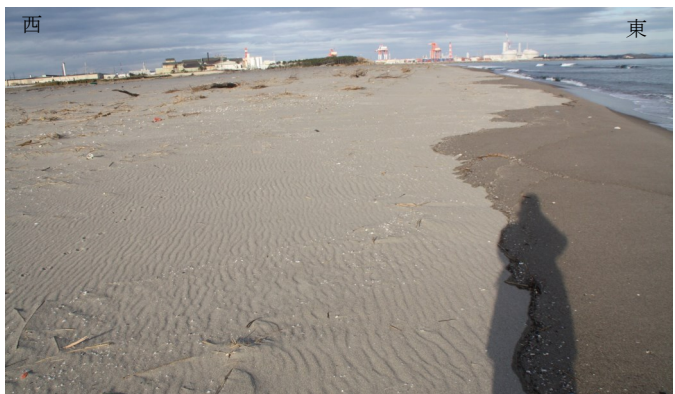
Fig.6 海岸線にみられた風紋（南側より撮影）

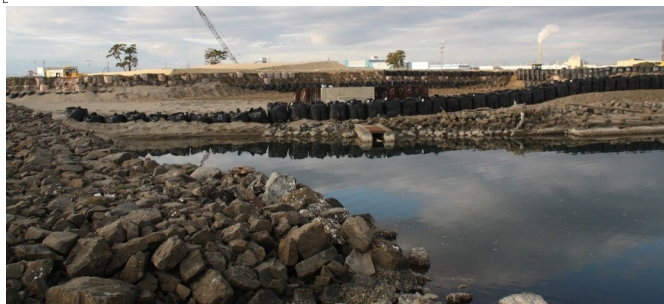
Fig.2 埋め立てられた潟湖南側（東側より撮影）

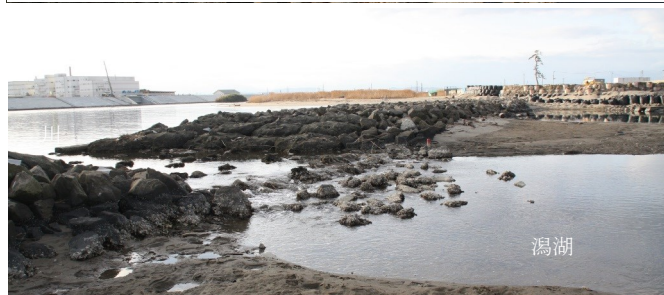
Fig.3 中央通水部分のようす（東側より撮影）
