蒲生干潟の地形調査③①

調査日 2018年3月15日（木）14:00～15:30 ※満潮時刻14:20（潮位124cm）

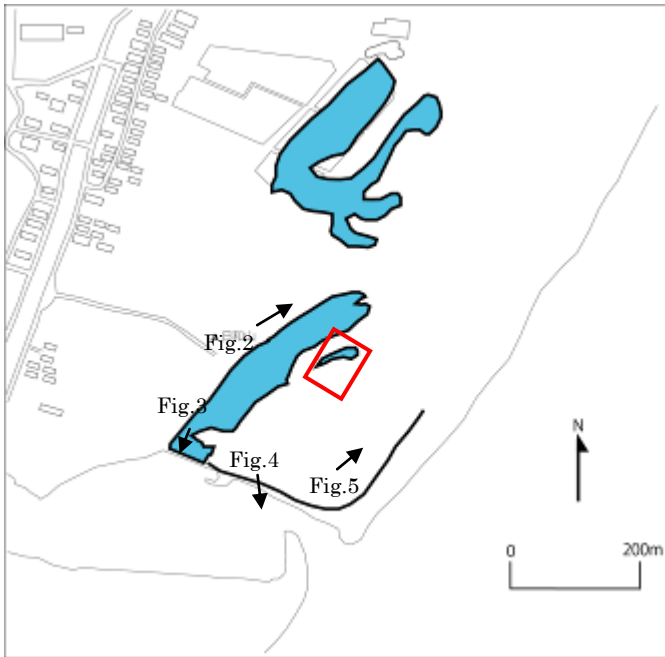
Fig.1 GPSによる簡易測量結果

Fig.1で実線で示された部分はGPS簡易測量による3月の汀線である。満潮時間帯の調査にもかかわらず潟湖の水位は全体的に低く、潟湖は大きく3つに分断されていた（Fig.2）。2017年1月に初めて潟湖の分断が確認されてから最も分断された面積が広く、□で囲まれた部分の孤立も初めて確認した。

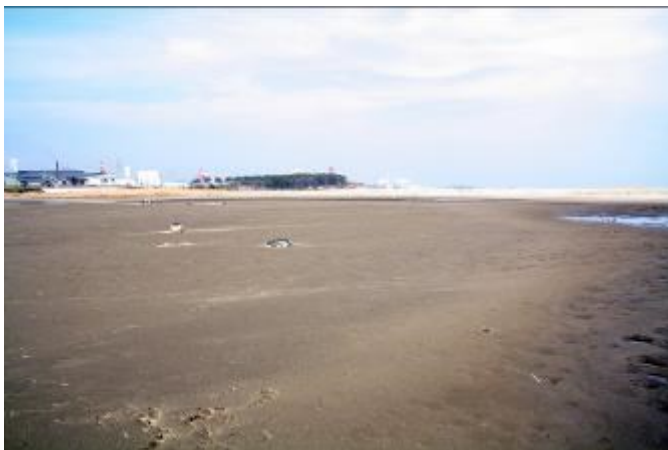
Fig.2 大きく分断された潟湖（南側より撮影）

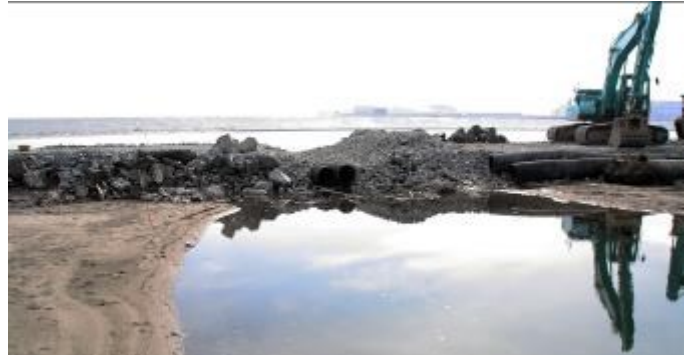
Fig.3 導流堤通水部分の工事の様子

蒲生調査レポートNo.162でも報告されたとおり、導流堤通水部分の工事が行われており、今まであった通水部分にパイプが埋められ通水できるようになっていた（Fig.3）。河口付近では右岸も左岸も大きく侵食が進み砂州は縮小しており（Fig.4）、河口が大きく広がっていた。海岸線の傾斜は非常になだらかであり、西風によってできた風紋が見られた（Fig.5）。

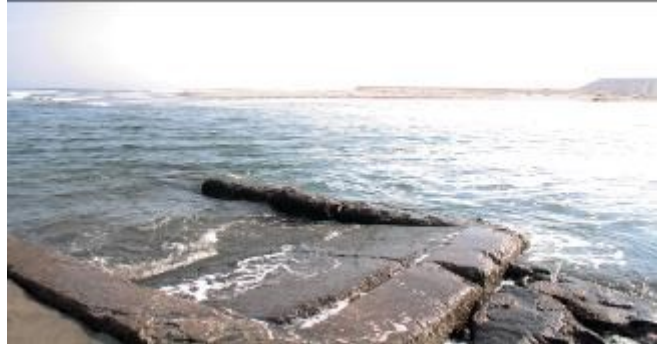
Fig.4 侵食により砂州が縮小した右岸（北側より撮影）

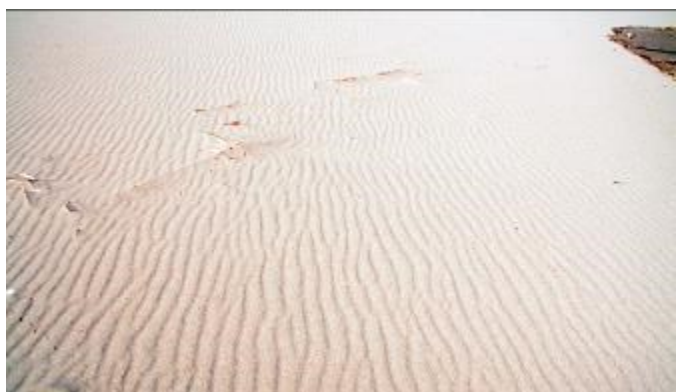
Fig.5 海岸線に広がる風紋（南側より撮影）
