蒲生干潟の地形調査③③

調査日 2018年5月10日（木）10：30～12：30 ※満潮時刻10：59（潮位81cm）

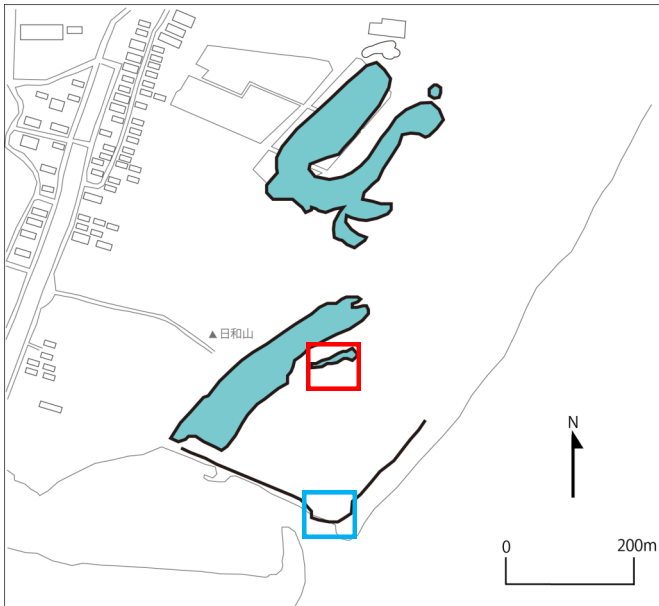
Fig.1 GPSによる簡易測量結果

Fig.1はGPS簡易測量による5月の汀線である。4月の調査に引き続き潟湖中央は大きく分断していた（Fig.2）。また潟湖の面積は4月の調査結果とくらべ若干拡大しており、北側の潟湖は元通り一つにつながっていた。3月の調査では確認されたが4月の調査は消滅していた□で囲まれた部分は水がたまって湖を形成していた。

右岸の砂州は西側部分が川の流れにより侵食され縮小している一方、河口付近では北側に拡大していた。また、左岸側でも□の部分の砂州が拡大していたため、河口が狭くなっていた。

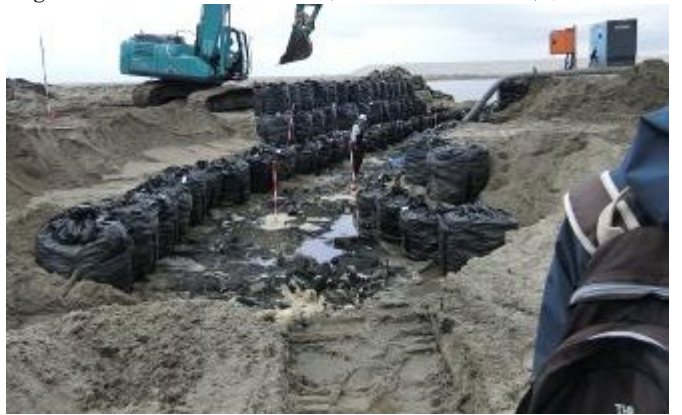
Fig.3 新たに建設中の通水部分全景（北側より撮影）

導流堤付近の工事は進行しておりNo.164で報告した川側・潟湖側にそれぞれつくられた2箇所の通水部分の東側に、新たな通水部分を建設していた（Fig.3 4）。また川側・潟湖側の通水部分の間は先月より水が多くとまっており川と潟湖の通水が容易な状況であった（Fig.5）。
