蒲生干潟の地形調査③④

調査日 2018年6月8日（金）14：30～13：30 ※干潮時刻16：37（潮位64cm）

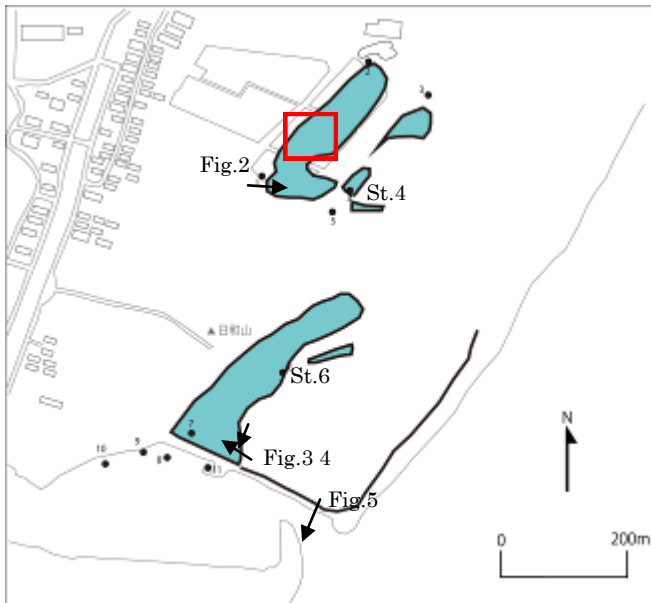
Fig.1 GPSによる簡易測量結果

Fig.1はGPS簡易測量による6月の汀線である。南北に大きく2つに分断されていた潟湖のうち北側の潟湖はさらに大きく4つに分断されていた。また□で囲まれた部分の水位が下がり州があらわれていた(Fig.2)。北側潟湖3箇所での塩分濃度を測定したが、2.4・3.1%と高い値を示した。特にSt.4では3.1%と海水基準の値となっており、水の蒸発により水位が下がり、そのため塩分濃度が高まっていることが考えられる。

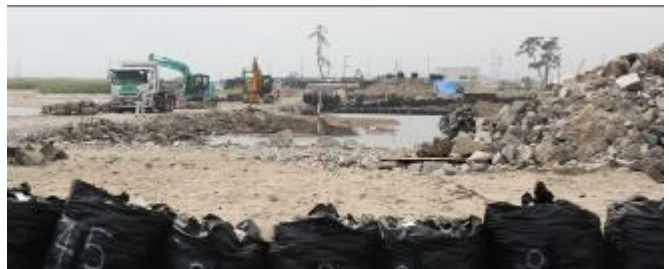
Fig.3 導流堤の工事の様子（東側より撮影）

導流堤付近の工事は進行しており(Fig.3)No.166で報告した東側の新たな通水部分は通水していた(Fig.4)。

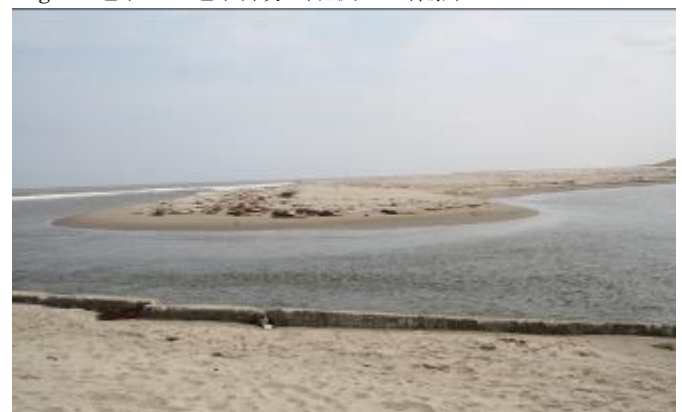
Fig.5 右岸の州（北側より撮影）

河口付近は、右岸の砂州は西側部分が川の流れにより侵食され縮小し、海岸線も海側の侵食が進み全体的に南北に細い州がつくられていた(Fig.5)。
