蒲生干潟の地形調査③⑦

調査日 2018年11月8日(木) 9:40~11:20 ※干潮時刻9:37(潮位75cm)

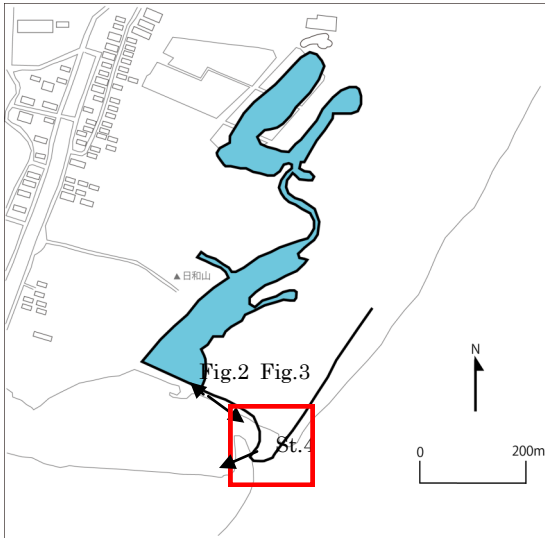
Fig.1 11月のGPS簡易測量結果

Fig.1はGPS簡易測量による11月の汀線である。潟湖の大きさは9月の調査結果と大きな変化はなく安定した状態であった。また9月の調査同様に潟湖北側と南側は水路でつながっており、水路の深さも深くなっているように見えた。

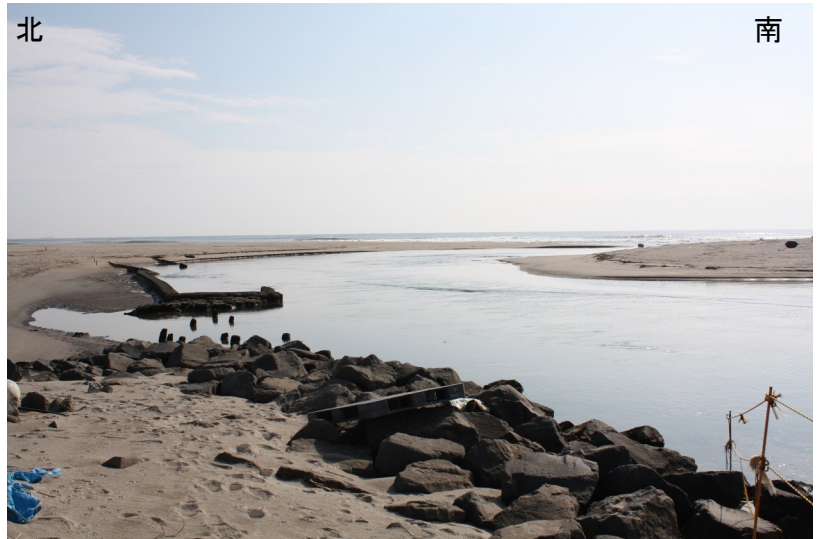
Fig.3 左岸にできた砂州により南に移動した河口(西側より撮影)

河口付近では地形の大きな変化がみられた。左岸のFig.1の□で囲まれた部分の堆積が激しく、南側に大きく広がった砂州を形成していた(Fig.3)。このため河口付近の地形は大きく蛇行し、河口の位置も大きく南側に移動していた。右岸側では海側からの侵食による崖が形成されていた(Fig.4)。

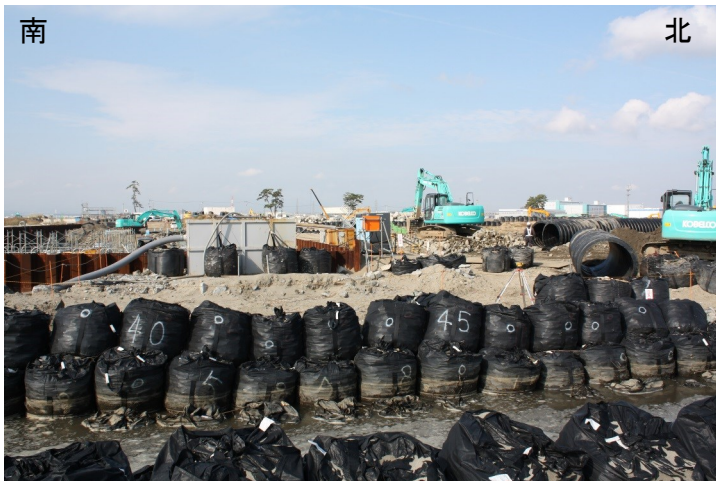
Fig.2 工事中の通水部分(東側より撮影)

導流堤付近の工事も進んでおり、9月までは通水部分を大きく南北の2箇所において工事を行っている様子が覗えたが、今回の調査では外からはどのような工事をしているのか不明な状態であった(Fig.2)。
