蒲生干潟の地形調査③⑧

調査日 2018年12月5日(水) 14:00~15:20 ※満潮時刻14:13(潮位151cm)

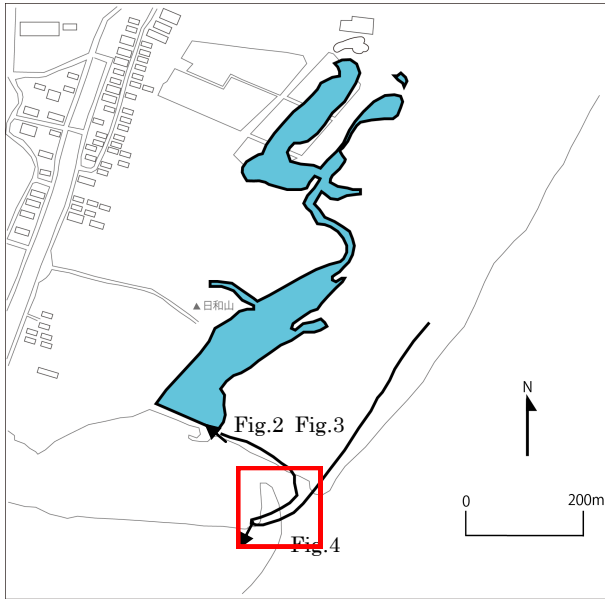
Fig.1 12月のGPS簡易測量結果

Fig.1はGPS簡易測量による12月の汀線である。満潮時間帯に調査を行ったにもかかわらず、潟湖の大きさは干潮時間帯に行った11月の調査結果と大きな変化はなく安定した状態であった。しかし、潟湖北側の水位が全体的に若干低くなっており最北部は独立していた。

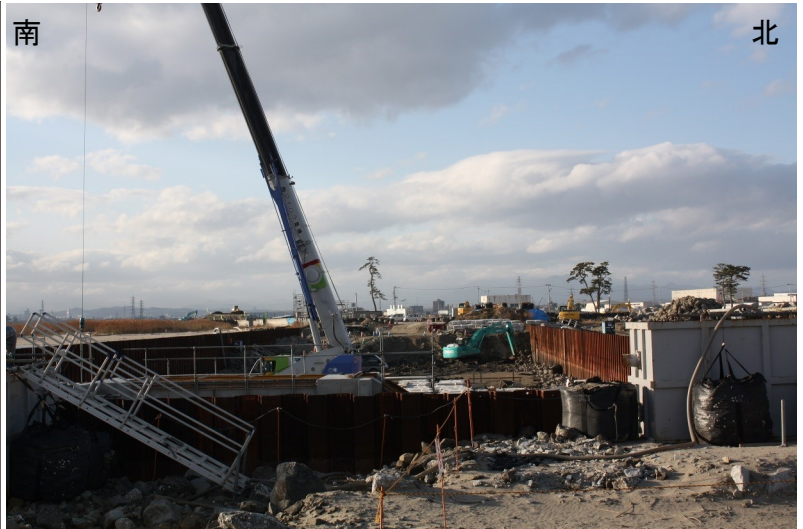
Fig.3 導流堤付近の工事の様子(東側より撮影)

導流堤付近の東側に作られていた水路は、Fig.2のような状態に変化しており、パイプを通して潟湖と通水が行われていた。また、導流堤付近の工事は地下深くに大きく掘り進めてながら行われていた(Fig.3)

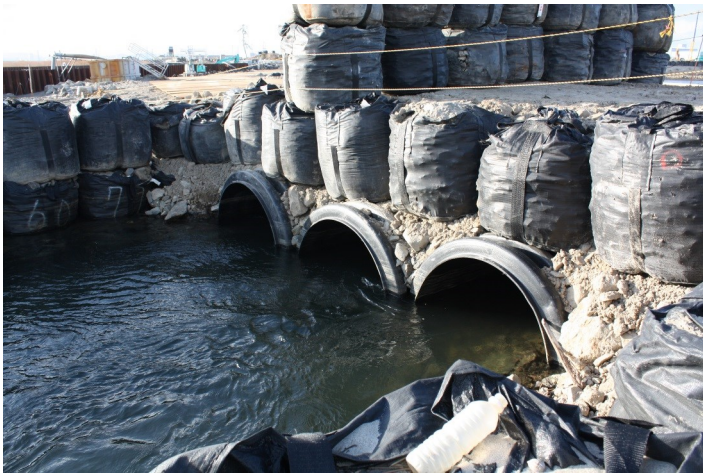
Fig.2 パイプが埋め込まれた通水部分(東側より撮影)

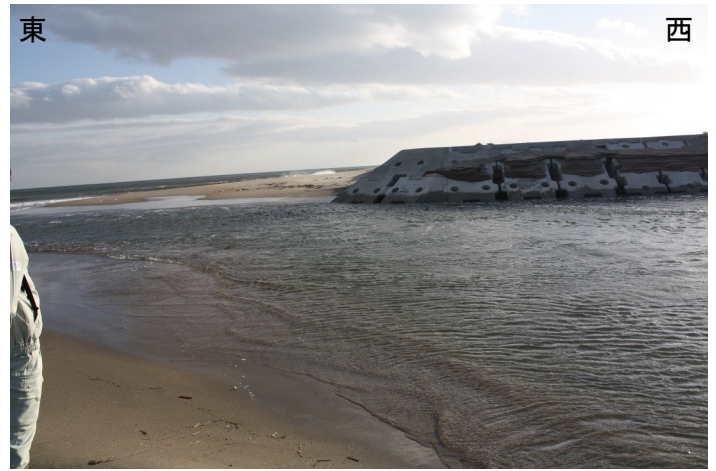
Fig.4 右岸の防潮堤付近まで広がる左岸の砂州(北側より撮影)

河口付近のFig.1で□囲まれた部分では左岸の堆積が南側に大きく広がっており、右岸の防潮堤付近まで広がっていた(Fig.4)。左岸の砂州の拡大に伴い河口も南側に移動し大きく蛇行していた。
