蒲生干潟の地形調査③⑨

調査日 2019年1月4日(金) 9:30~11:30 ※干潮時刻8:56(潮位95cm)

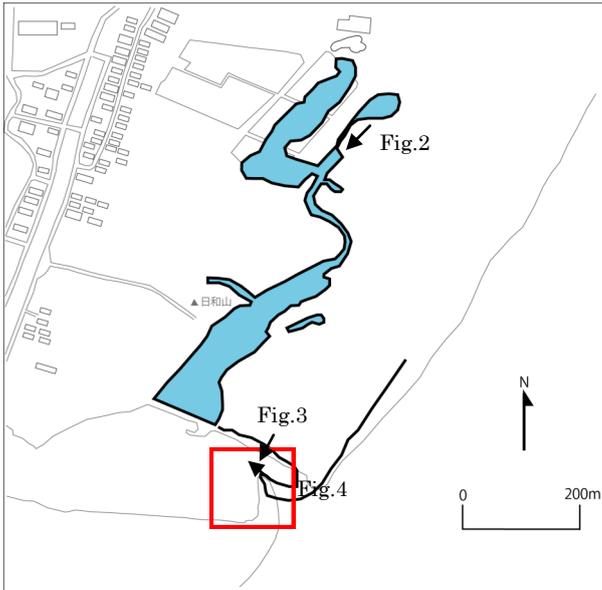
Fig.1 1月のGPS簡易測量結果

Fig.1はGPS簡易測量による1月の汀線である。潟湖は12月の調査結果に比べ、その形はおおむね安定していたが、全体的に水位が低い状態であった。特に潟湖北側はFig.2のように分断しているのが確認された。

河口付近のFig.1で□囲まれた部分では、12月に南側に拡大していた左岸の堆積は、南側から西側へ拡大していた。一方右岸側では、大きな砂州分断され、河口付近では左岸側を蛇行する水の流れと、右岸側からまっすぐ進む流れの二つの流れができており、その姿が大きく変化した。

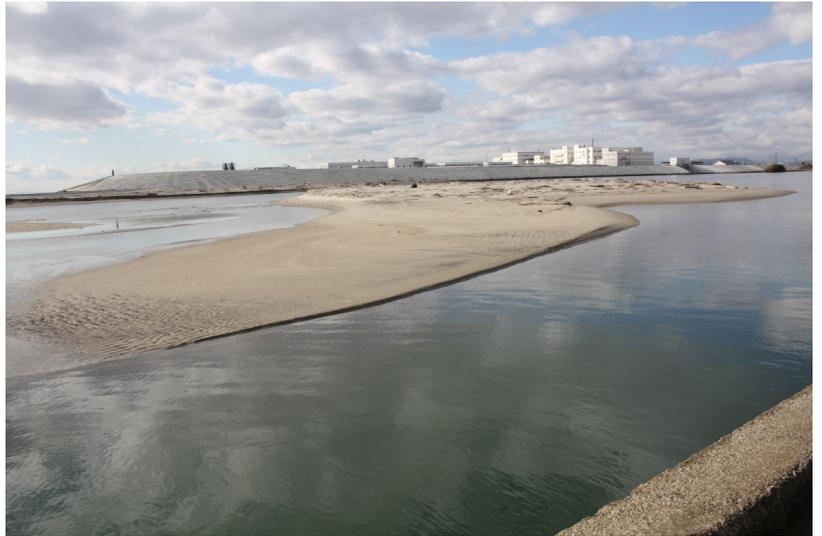
Fig.3 河口付近にできた右岸が分断してできた砂州(北側より撮影)

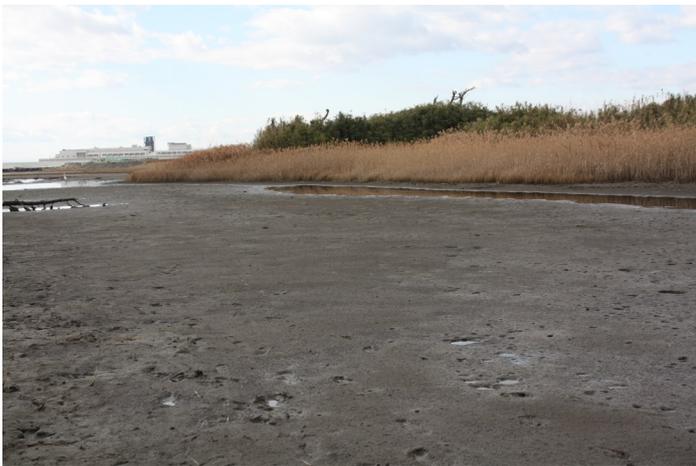
Fig.2 水位が低くなり分断した北側潟湖(北側より撮影)

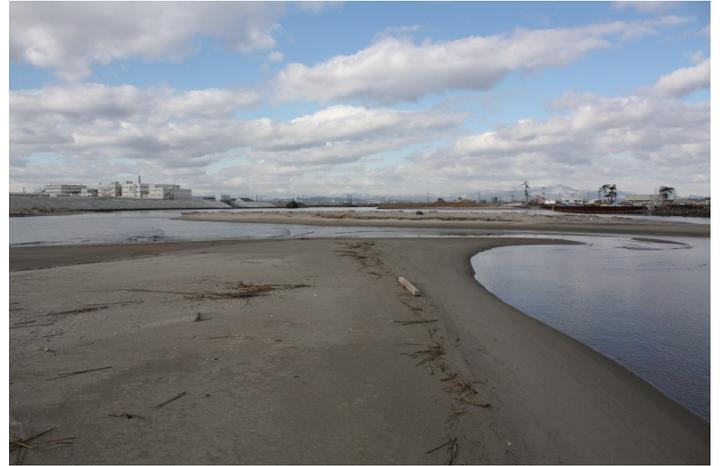
Fig.4 二つの水流が合流する河口(東側より撮影)
