## 震災から1年後の現状

### ■ 蒲生干潟の現状

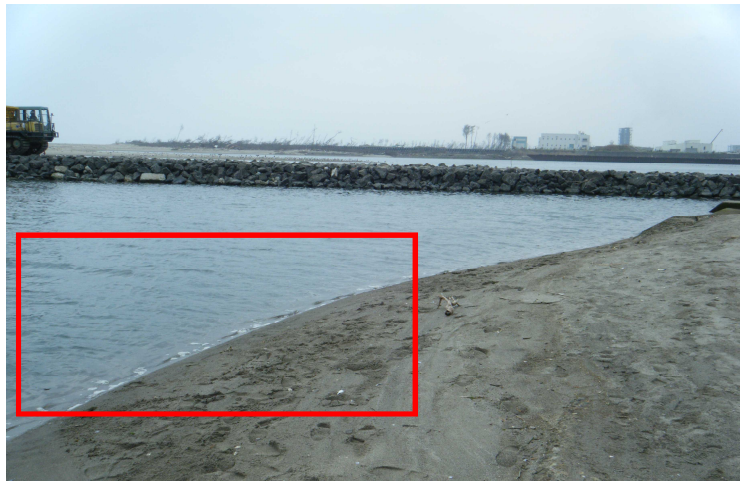
Fig.1 工事中の導流堤

昨年の震災から1年が過ぎた。蒲生干潟では破壊された導流堤の工事が進んでいる。

(Fig.1)。閉塞した河口は開口部が確保され昨年北側にできた河口には砂がたまり、閉塞している。導流堤の構造は石積みであり、隙間はカニなどの生物が生活環境として利用できる構造である。

また、導流堤の外側（川に面した側）では全く採集することができなかった。イシガレイ稚魚にとって好ましい環境へ移動するため、また成長したイシガレイが外海へ移動するためのルートは確保されていなければならない。以前の導流堤には干潟の外と内をつなぐ水門とヒューム管があったが、現在設置されてはいない。石積みの隙間から水は出入りすると思われるが、干潟の外と内をつなぐ水路は確保する必要があると考える。2月7日に宮城県土木部河川課ら出された記者発表資料には「干潟側への流れを抑制し、河川水を海へ誘導する。」とあり、水門やヒューム管の設置についての記述はない。現在工事中であり、今後の進捗に目を向けていきたい。

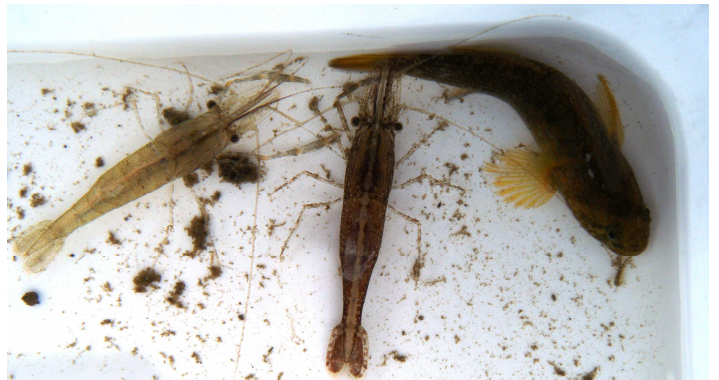
Fig.2 採集した生物

投網、手網を使用して生物の採集を行った。干潟内の石や杭の周辺にはケフサイソガニ、ユビナガスジエビが確認された。魚類ではチチブ等のハゼ科魚類やイシガレイの稚魚が採集された。

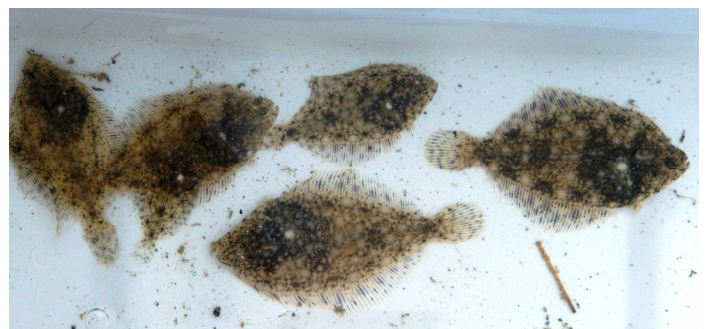
Fig.3 イシガレイ

イシガレイ稚魚は干潟内に多く入っていた。24匹採集し平均全長は2.79cmであった (Fig.3)。昨年の調査では、順調に成長していると考えられるデータが得られたが、導流堤工事の影響なども考え、今年も同様であるか調査を続けたい。なお昨年は古い橋桁周辺でイシガレイが採集されたが今年Fig. 1の赤枠で囲んだ位置で採集された。古い橋桁付近は泥底が多いが、Fig.1の赤枠付近は砂地で比較的水深もありこのような環境がイシガレイの稚魚にとって好ましい環境なのであろう。
