蒲生海岸の砂浜の堆積について（3）

■ 蒲生海岸の砂浜の堆積状況について

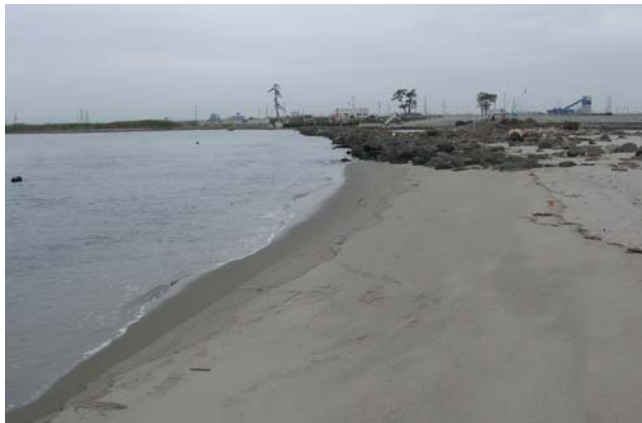
Fig.2 2014年10月2日
 調査地点1から西側を望んだところ

蒲生海岸の堆積の変化を確認した。（調査地点はFig1参照）七北田川河口付近では、10月の調査で堆積によって見ることのできなくなった護岸ブロックが今回の調査（2月）で、堆積した砂が侵食され、再び露わになっている（Fig2とFig3）。また、調査地点2では、堆積後（盛り上がった後）、削られた跡（崖状の部分）が今回の調査では見ることができなくなってしまっている（Fig4とFig5）。これは、風や波などによって侵食を受けたためであると考えられる。
