蒲生干潟の地形調査⑦

■つながった川と潟湖

調査日 2015年12月22日(火) 11:40~13:30

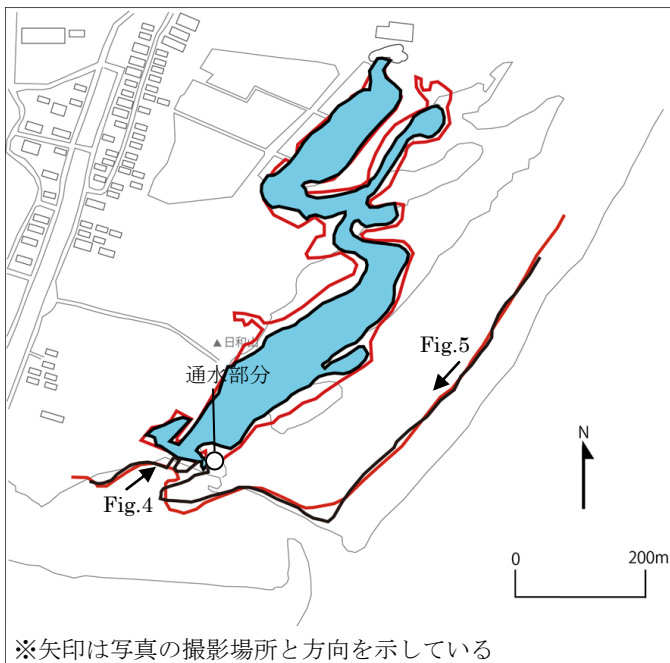
Fig.1 11月5日・12月22日の汀線・海岸線の簡易測量結果

Fig.1で11月の汀線および海岸線を赤、12月のそれを黒で示した。11月の調査の段階では潟湖と川の間には多くの砂が堆積し、潟湖と川の水の出入りが出来ない状態であったが、今回の調査では潟湖と川は導流堤にもうけられた2箇所の通水部分とも水の出入りが行われていることが確認された(Fig.2)(Fig.3)。また、つながった導流の西側では新たな通水部分の建設工事が進んでいた(Fig.4)。通水部分がつながったことにより、11月の調査と比べて、潟湖の水位は下がり面積が減少していた。海岸線は11月の調査とほとんど変化がなかったが、東西方向の風の流れを表す風紋が見られた。また海岸の砂の量が減り、海岸の傾斜が緩やかになっていた。導流堤がつながった経緯について今後さらに調査を進めていきたい。(中田 晋)
