蒲生干潟周辺の塩分濃度③

■蒲生干潟周辺の塩分濃度の測定を行った。

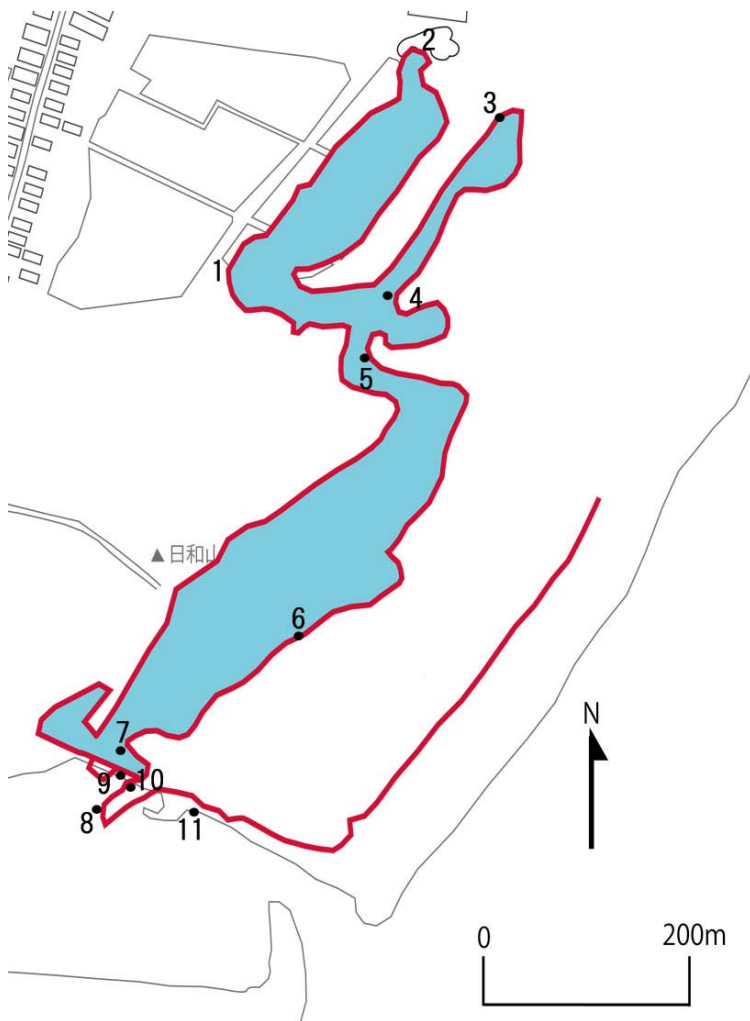
Fig.1 採集箇所 (赤線は、2016.3.8にトレースした線)

蒲生調査レポートNo107の調査と同日同時間に、2月の調査に引き続き、蒲生干潟周辺の塩分濃度を測定した。採水は、前回同様、表層部からスポイトをもちいて行い、濃度の測定は、簡易海水濃度計（アタゴ社製PAL-06S）を使用し、採水地点は、Fig.1に示したとおり、11カ所について測定した。

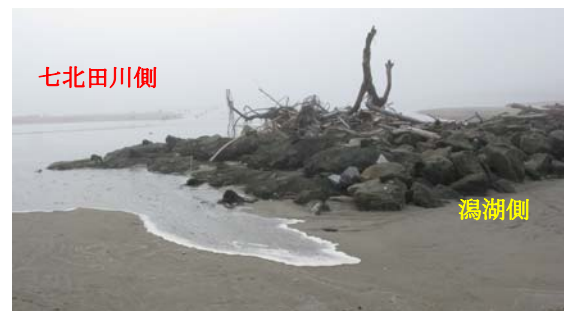
Fig.2 東側の導流堤通水部から流入しているようす

測定は、13:30から15:00の時間帯に実施した。この日の満潮は15:00だったので、砂が堆積しているため流入していなかった東側の導流堤通水部（Fig.1のSt.10付近）で、川側から潟湖側に河水が流入しはじめていたようすを観察することができた（Fig.2）。また、潟湖奥のSt.1～3の塩分濃度は、前回（St.1：2.3%、St.2：0.4%、St.3：1.5%）の値より、下回っていることが分かった。当日は未明まで降水があり、この影響を受けているのではないかと考えられる。また、この降水により、七北田川の水量も変化しており、干潮時に塩分濃度の低い河水が流入している可能性があると考えられる。
