## 蒲生干潟の地形調査④6 2020年1月

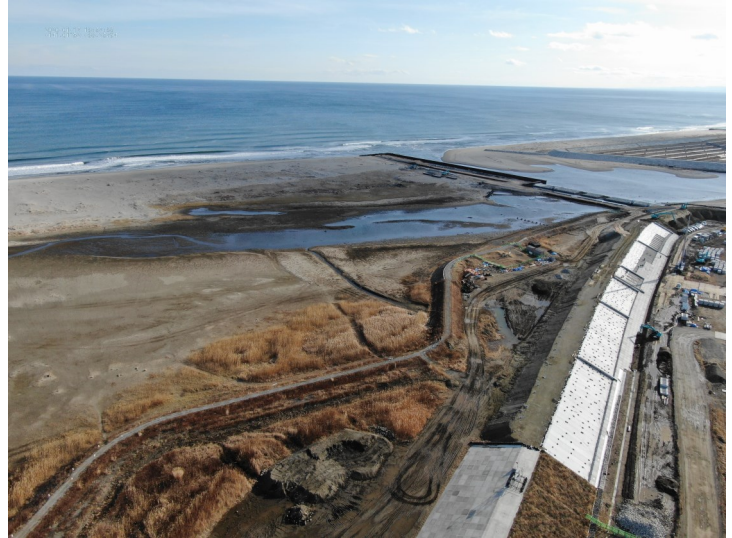
Fig.3 河口付近の砂州の状況(北側上空よりドローン撮影)

河口付近のFig.1で□に囲まれた部分の様子および潟湖南側の様子をドローン撮影した(Fig.3)。8月調査時まで存在した左岸砂州は今回も消滅したままであった。北側潟湖の全体の様子をドローン撮影した(Fig.4)。

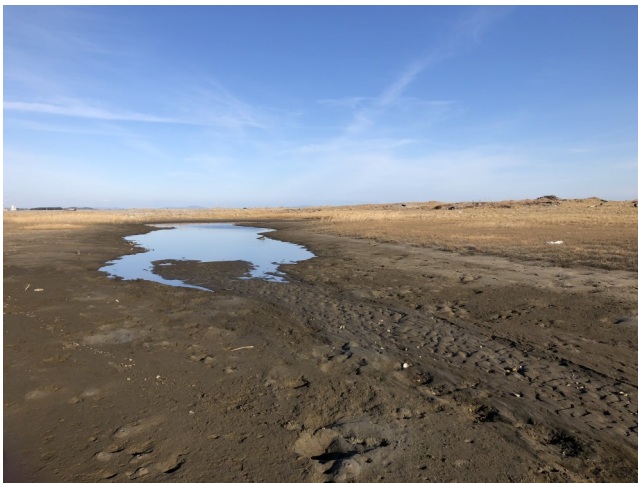
Fig.2 北側潟湖の土砂流入跡(南側より撮影)

Fig.1はGPS簡易測量による1月の汀線である。潟湖は12月までの調査結果と同様に水位が低い状態であった。北側の潟湖では、12月調査と同様に、水の流れるによる土砂流入と思われる跡が見られた。また、Fig.2のように、潟湖南東方向では、潟湖が分断されていた。

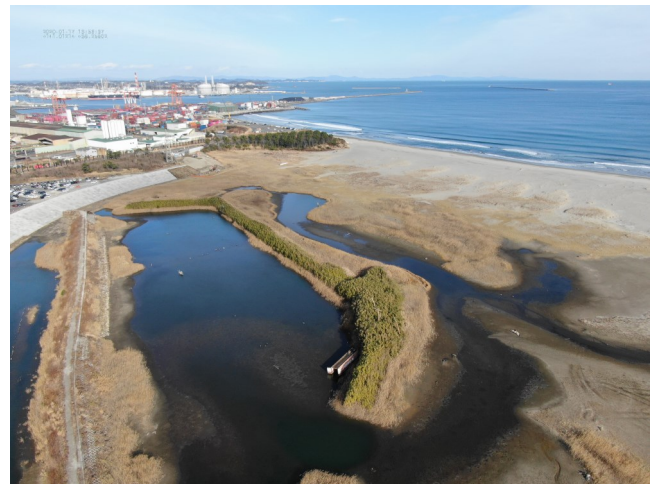
Fig.4 潟湖北側の状況(南側上空よりドローン撮影)
