蒲生干潟の地形調査②②

調査日 2017年4月12日(水) 9:30~11:00 ※干潮時刻10:23(潮位19cm)

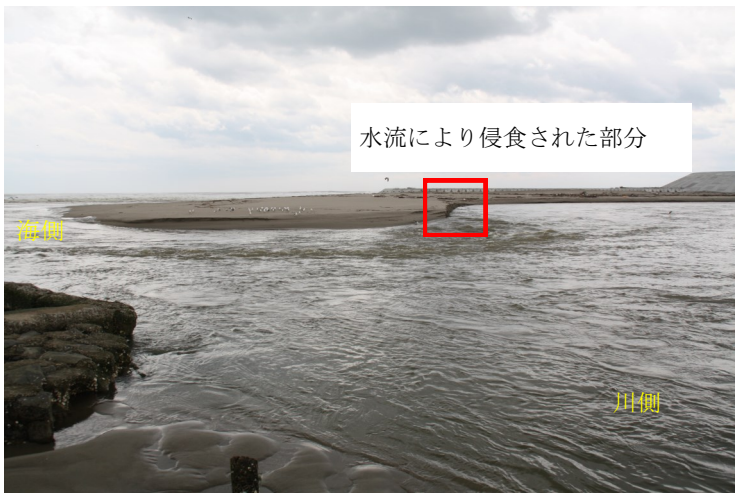
Fig.4 右岸側の砂州

右岸の砂州は3月の調査より更に東側が縮小していた(Fig.4)。また川側からの水量が多かったため砂州の西側が侵食されるようすがみられ、全体的に北側に細長い形となっていた。このため河口が狭くなり水の流れが急になっており、水の流れがぶつかる場所では蛇行していた。
