## 蒲生干潟の地形変遷（1）

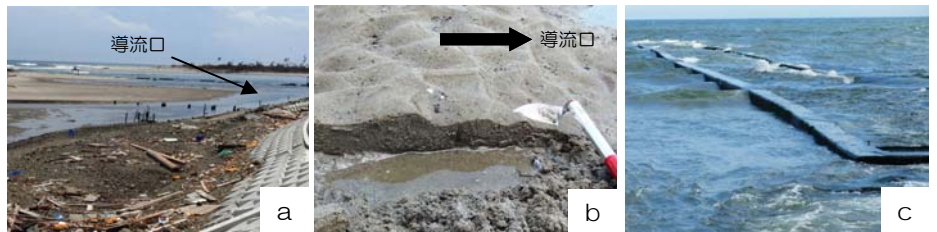
Fig.2 当日の画像 a:導流口付近に発達する砂州 b:潟湖底面のカレントリップル c:海中に没した導流堤（写真の位置はfig.1のa~c）

■干潟と潟湖を分ける砂州の汀線は、かつての位置より80mほど陸側に移動し、成長している（Fig.1）。導流口から海と潟湖の水の流出入が活発に行われていることが、潟湖底面に発達するリップルから確認できる（Fig.2 a,b）。また、砂州底面からの海水の浸み出しも確認される。これらにより、潟湖内の汽水環境は保たれているといえる。津波前の砂州の最全面にあった導流堤は海中に没して（Fig.2 c）、地盤沈下の影響を直接示している。

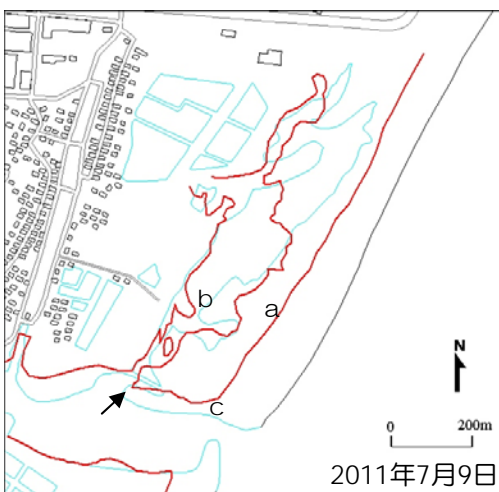
Fig.3 7月9日のトレース

■砂州の南縁は直線的に姿を変え、導流口を囲むように砂の堆積が見られる（Fig.3 矢印）。これは、海中の導流堤によって回り込んだ波が、砂州南縁に砂を付加させていることによる。地盤沈下により、河口上流にまで及ぶ潮汐の堆積作用が、砂州を河口と直行する方向に成長させている。このことで、潟湖内の水の出入りが減少しており、潟湖底面リップルのクレストが消失している（Fig.4b）。潟湖は淡水化の方向に向かっている。一方、ワッシュオーバーによる砂の堆積で、砂州のクレストは高さを増している（Fig.4a）。

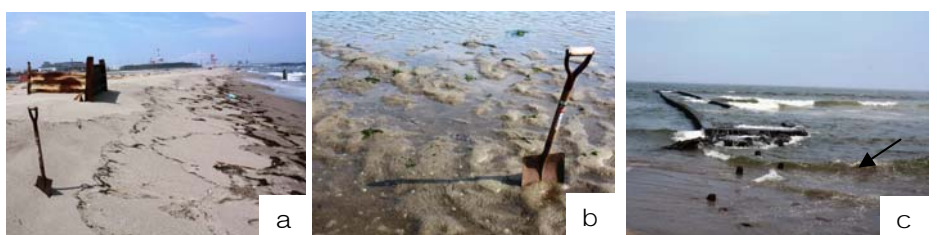
Fig.4 当日の画像 a:高さをます砂州のクレスト b:クレストが消失しかけたカレントリップル c:海中の導流堤から回り込む波（写真の位置はfig.3のa~c）
