カキから考える地盤の隆起

■堤防についてのカキ殻の位置

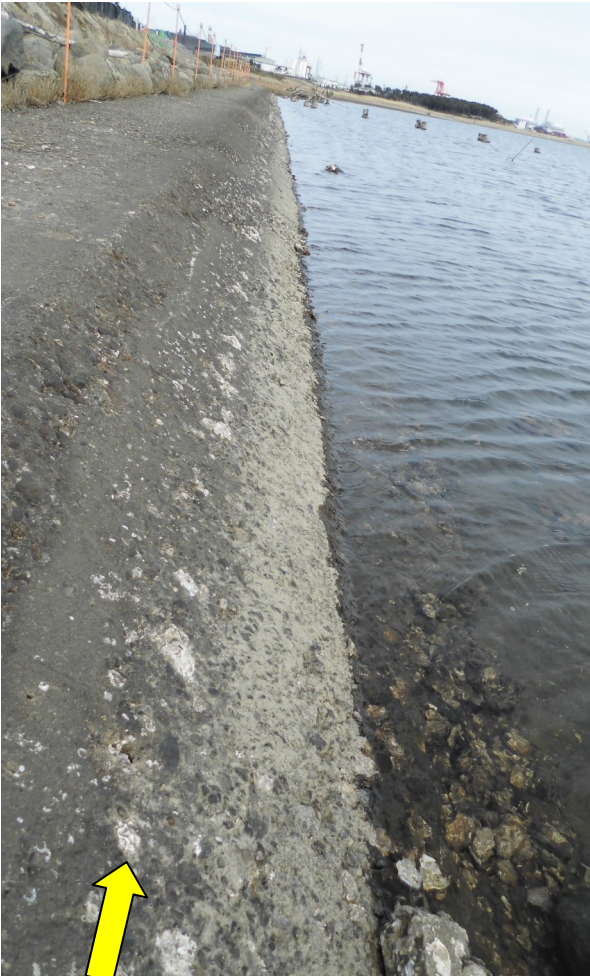
(Fig.1 蒲生干潟の堤防)

Fig.1は蒲生干潟の堤防である。矢印で示した高さにカキの殻がついている。直線状に並んでおり、過去にこの高さまで水が来ていたことを示している。

震災前は現在より堤防が高い位置にあったので、カキはより低い位置に生息していたことになる。したがって、堤防の高い位置にあるカキ殻は震災により沈降した際についてと考えられる。震災直後の2011年から1年かけてカキが成長したと仮定すれば、堤防上部についてのカキ殻は2012年のものである。2012年から2017年までの隆起は10～20cmであり、今回の調査で確認した生きたカキと堤防上部のカキ殻の落差とほぼ一致する。蒲生付近の隆起量は生物からも推定できる。

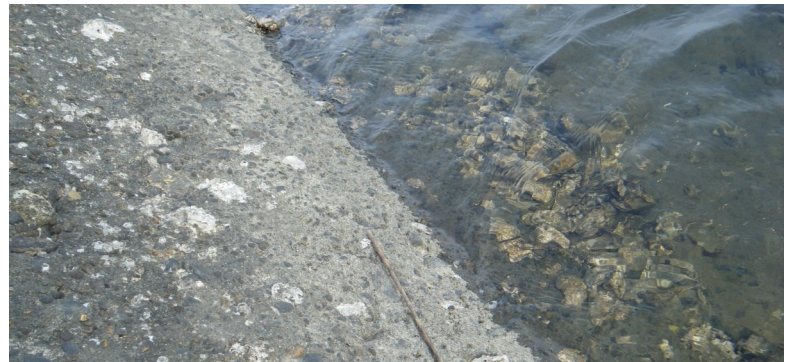
(Fig.2 堤防のカキ殻と水面下のカキ)

Fig.2は水面と堤防を大きく写したものであるが、水中には現在もカキが生息している。現在は堤防の上部にカキは生息しておらず、生息しているカキと上部のカキ殻との落差は15～20cm程度である。これはカキの生息できる場所が堤防の下へ移動していることを示している。
