蒲生干潟の地形変遷 (2)

■概要

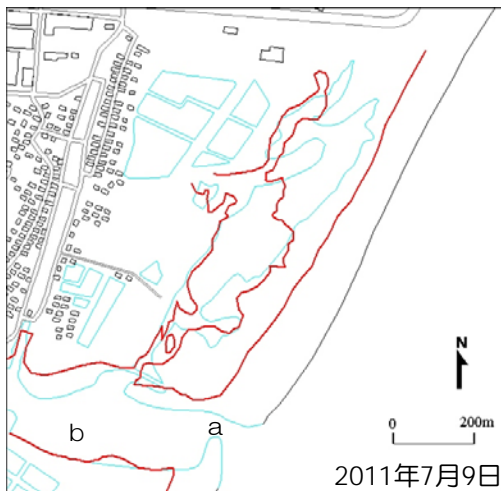
Fig.1 7月9日のトレース

■Fig.1に7月のトレースを示す。No.16で報告したとおり、導流堤から回り込んだ波が、砂州南端に砂を堆積させている。この作用が、川の浸食作用より大きく、河口はほぼ閉塞した(Fig.2a)。河口には流路を求めた水が河口湖を形成し(Fig.2b)、その流れを、上流の貞山運河と潟湖に求めている。貞山運河(Fig.2c)と七北田川の合流部には水門があったが、津波によって損壊した。このことも今回の河口閉塞と関係する。

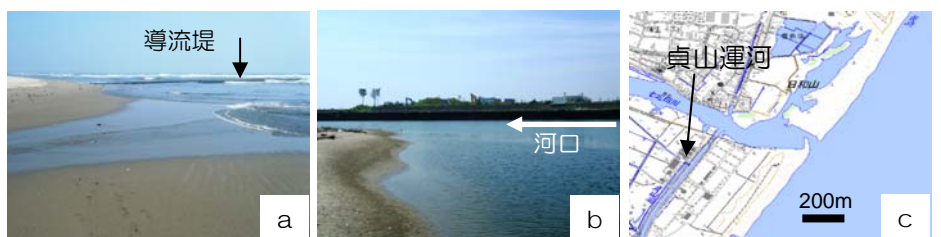
Fig.2 8月9日の七北田川の河口のようす (佐藤撮影)

a:閉塞しつつある河口 b:河口に形成された河口湖(位置はそれぞれ, fig.1のa,b)
c:七北田川河口付近の地形図(※貞山運河は南方の名取川河口に注ぐ)

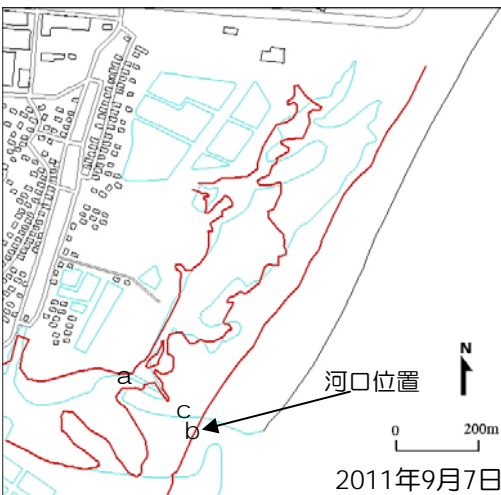
Fig.3 9月7日のトレース

■Fig.3に9月のトレースを示す。河口位置には砂が堆積し、河口によって北部と南部に分断されていた砂州は癒合し、河川は閉塞している(Fig.4a)。河口湖からは、大量の河川水が潟湖に流入している(Fig.4b)。この河川閉塞により、潟湖の淡水化は前回よりさらに進んでいる。しかし、砂州は堆積したばかりでルーズなため、砂州底面の至る所から海水の浸みだしが観察される(Fig.4c)。

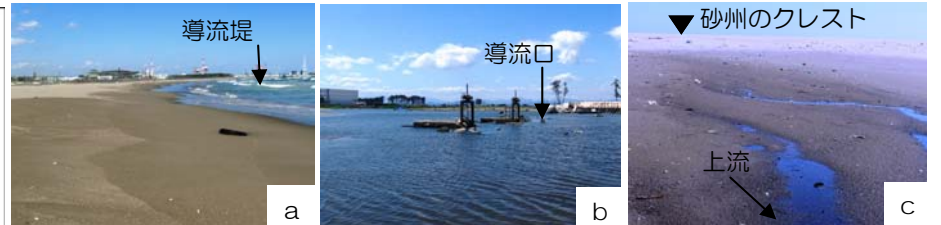
Fig.4 9月7日の画像 a:潟湖の導流口 b:旧河口に堆積した砂と導流堤

c:干潟内側からみた旧河口をふさいだ砂州。砂州下面から染み出す海水は河口湖に注ぐ。湖面と、染み出し位置の高低差は約20cm。
