蒲生干潟の地形調査④5 2019年12月

調査日 2019年12月25日(水) 9:30~11:30 ※干潮時刻8:30(潮位96cm)

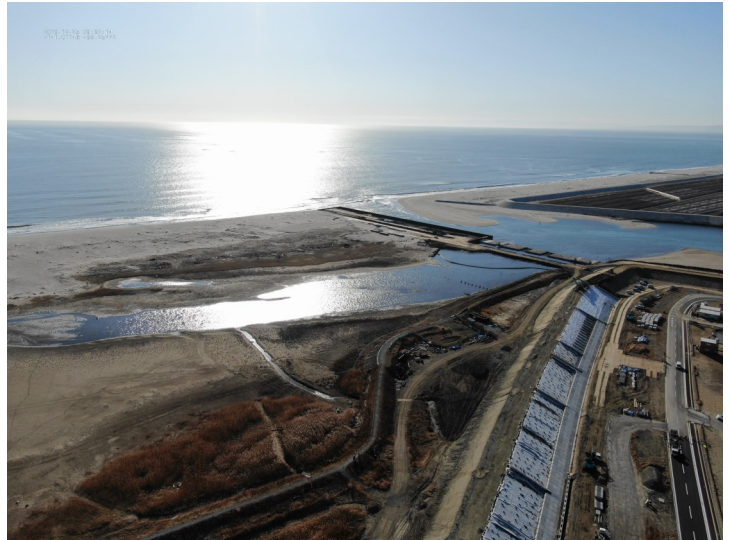
Fig.3 河口付近の砂州の状況(北側上空よりドローン撮影)

河口付近のFig.1で□囲まれた部分の様子および蒲生干潟南側の様子をドローン撮影した(Fig.3)。8月調査時まで存在した左岸砂州は今回も消滅したままであった。
