蒲生干潟周辺の塩分濃度⑬

調査日時：2020年3月12日（木）9:30~11:30，天気：晴れ，干潮時刻：11:28（潮位：25cm）

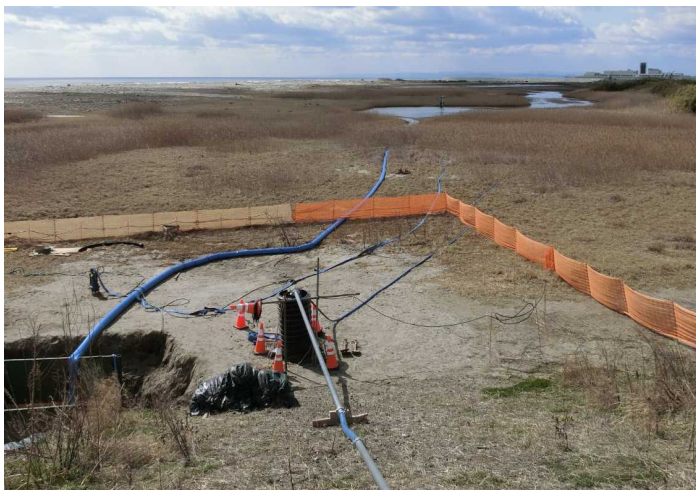
Fig.2 St.3北側から撮影

今回の調査では、St. 3の北側において、工事ともなう汲み上げ地下水の潟湖内への流入（Fig. 2）が確認された。流入している水の塩分濃度は0.9%であった。また、St. 6の対岸でも潟湖西側から工事ともなう水の流入（Fig. 3）が僅かではあるが確認された。この付近で流入している水の塩分濃度も0.9%であった。これらのことが今回の潟湖の塩分濃度の低下に関係していると思われる。
