蒲生干潟の地形調査④8 2020年3月

調査日 2020年3月12日（木）9：30～11：30 ※干潮時刻11：28（潮位25cm）

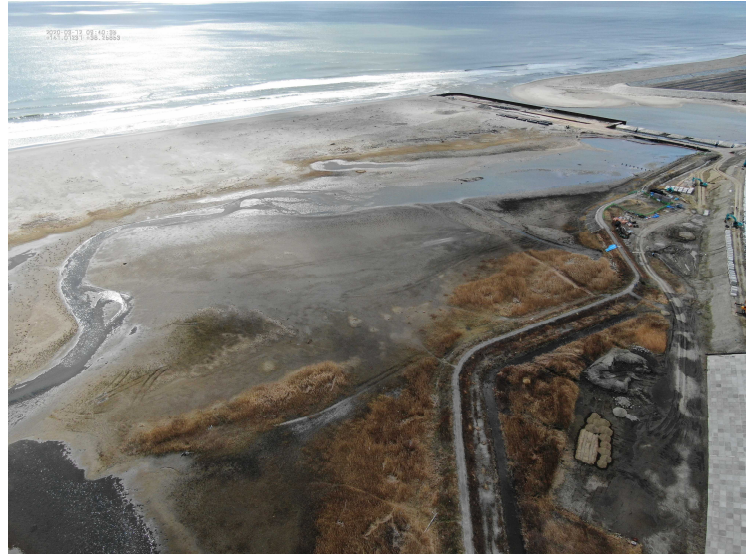
Fig.3 河口付近の砂州と潟湖南側の様子

河口付近の様子および潟湖南側の様子をドローンにより撮影した（Fig.3）。2019年8月調査時まで存在した左岸砂州は今回も消滅したままであり、右岸砂州が大きく張り出している状況が確認できる。また、北側潟湖の全体の様子をドローンにより撮影した（Fig.4）。前述の北側潟湖の様子が確認できる。
