蒲生干潟の地形変遷 (3)

■概要

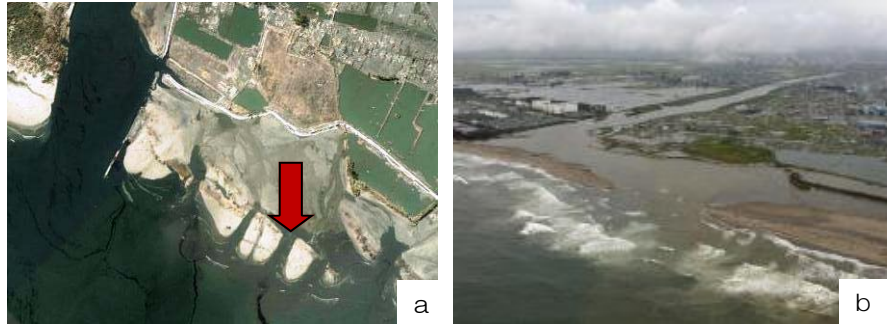
Fig.2 蒲生干潟の空中写真 a;津波直後(国土地理院) b;9/21の台風直後(河北新報)。矢印は新河口位置。

20日0時~22日6時までの仙台での降水量は318mmにおよび(仙台管区气象台)、震災により地盤沈下の影響を被った地域で、冠水などの被害が見られた。七北田川も例外ではなく、河口右岸に設置された仮設堤防、貞山運河の堤防が決壊し、360haが冠水した(宮城県)。増水した七北田川は旧河口に出口を求めず、潟湖を流路として利用し、砂州を侵食して新たな河口を形成することとなった。

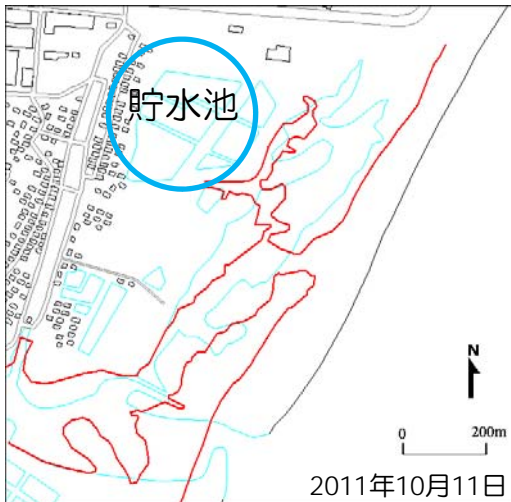
Fig.3 10月11日のトレース。

10月11日のトレース(Fig.2)からわかるように、新しい七北田川は左に大きく蛇行している。そのため、左岸の潟湖平底の面積が増え、河口干潟が形成され、これを侵食し、貯水池から潟湖に流れ込むチャンネルが形成されている(Fig.4)。

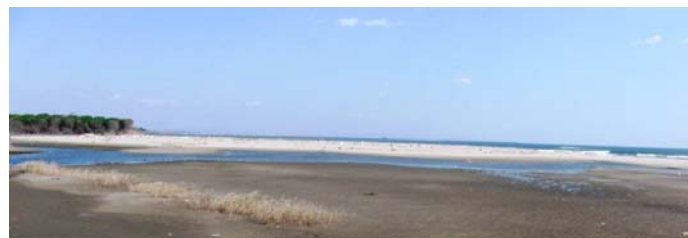
Fig.4 潟湖平底と貯水池から続くチャンネル。
