蒲生干潟の地形調査④9 2020年4月

調査日 2020年4月16日（木）9:30～15:30 ※満潮時刻7:55（潮位112cm），干潮時刻16:55（潮位39cm）

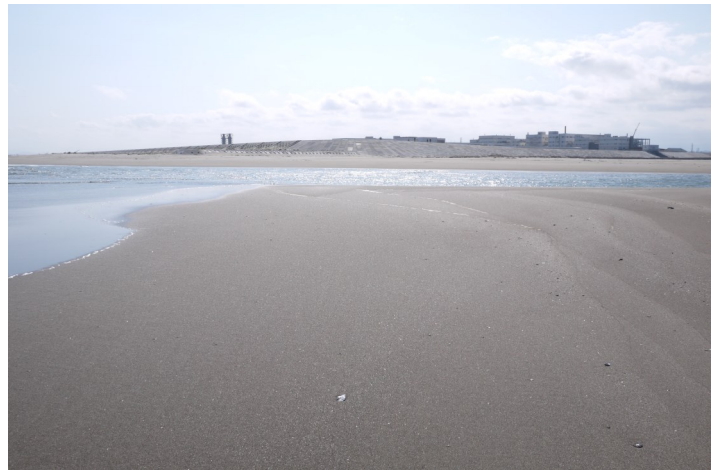
Fig.2 河口付近の砂州の様子（干潮時）

河口付近の様子は、2019年8月調査時まで存在した左岸砂州は、午後の干潮時に見られた（Fig.2）。河口付近および潟湖南側の様子をドローンにより撮影した画像から、満潮時の午前（Fig.3）と干潮時の午後（Fig.4）を比較することができる。また、右岸砂州が大きく張り出している状況が確認できる。

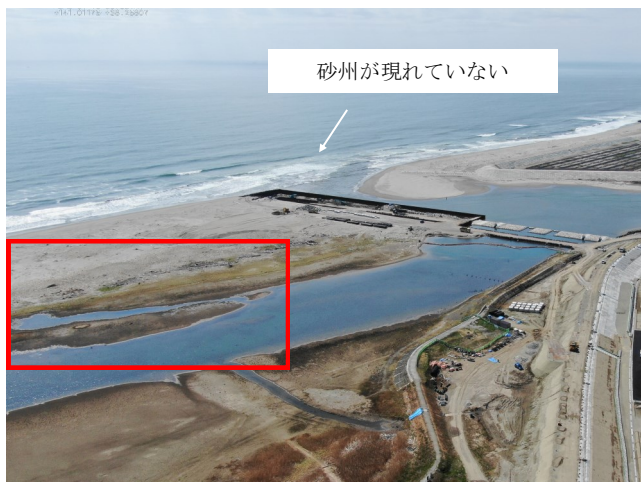
Fig.3 潟湖南側のようす（ドローンによる撮影9:40頃）

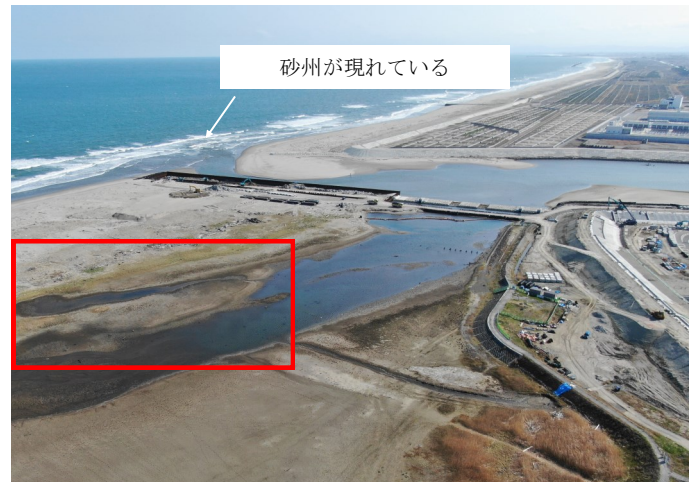
Fig.4 潟湖南側のようす（ドローンによる撮影15:20頃）
