蒲生干潟の地形調査⑤2020年5月

調査日 2020年5月15日（金）9:30～11:00 ※満潮時刻7:50（潮位110cm），干潮時刻15:52（潮位45cm）

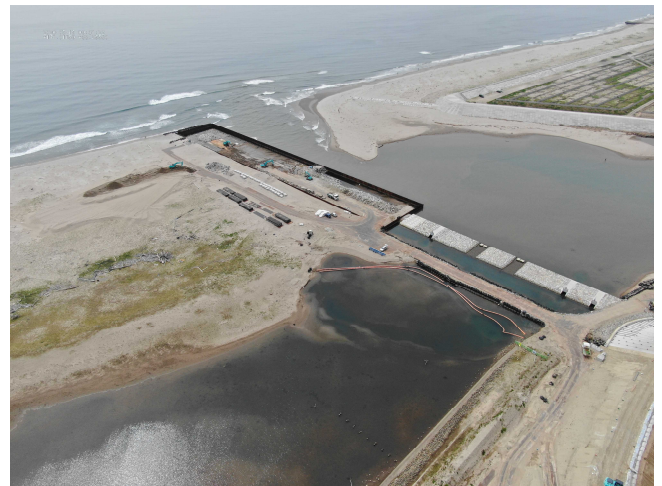
Fig.4 左岸砂州は消滅

河口付近の様子は、河口付近左岸砂州は見られない（Fig.4）また、前回同様、右岸砂州が大きく張り出している状況が確認できる。
