## 蒲生干潟周辺の塩分濃度⑱

Table.1 2020. 6月 塩分濃度(%)

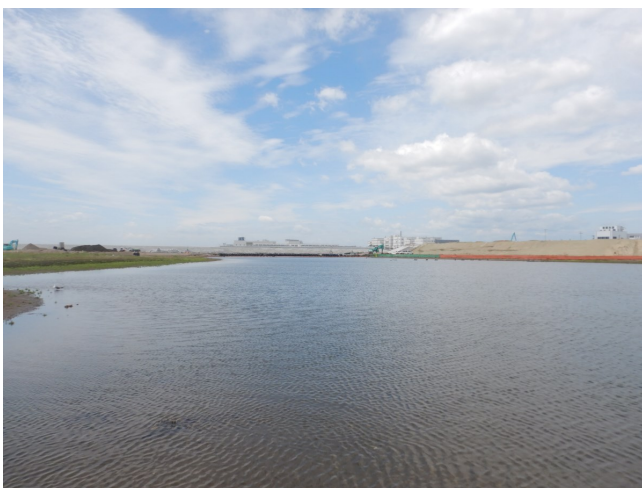
Fig.2 St.6から撮影(潟湖南部)

今回の調査では、前回以上に潟湖内の塩分濃度が汽水基準を超える高い値を示す結果となった。外部からの水の流入  
 は、これまでに確認されていたSt. 3付近やSt. 6対岸付近において、確認されなかった。潟湖内の様子は、前月よりも水  
 量が多く、水位が高い状態であった（Fig. 2, Fig. 3）。
