蒲生干潟の地形調査51 2020年6月

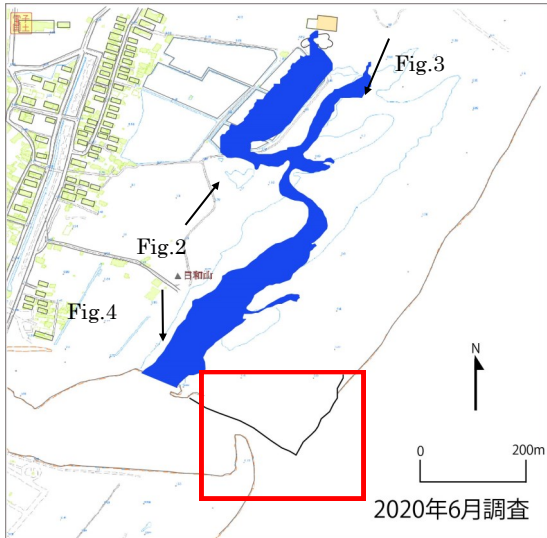
Fig.1 6月のGPS 簡易測量結果

調査日 2020年6月12日（金）9:30～11:00 ※満潮時刻6:43（潮位127cm），干潮時刻14:04（潮位40cm）
 Fig.1はGPS簡易測量による6月の汀線である。前回調査で干上がっていた潟湖最北部が若干流入していた（Fig.2, Fig.3）。また，前回調査に確認された潟湖分断箇所は分断せずつながっていた（Fig.2）。潟湖南東部の潟湖分断箇所もつながっていた。北側防潮堤工事に伴う汲み上げた地下水の流入は今回もなかった。
 河口付近（Fig.1□部分）は，河口付近左岸砂州は見られない（Fig.4□部分）また，前回同様，右岸砂州が大きく張り出している状況が確認できる。
