蒲生干潟の地形調査52 2020年7月

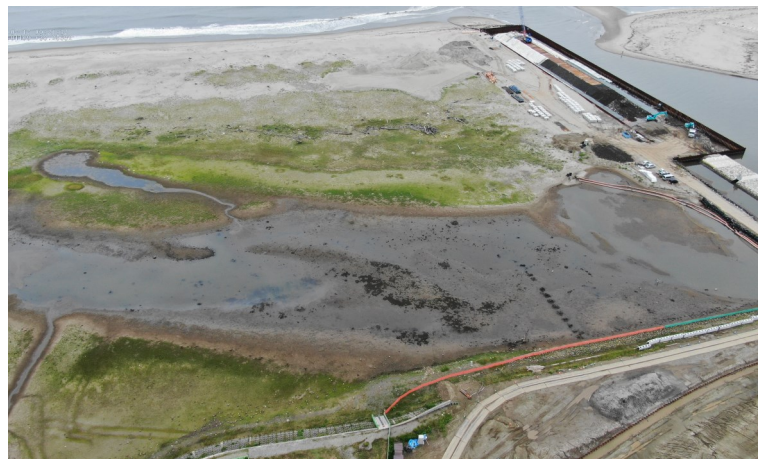
Fig.4 潟湖南側の様子（ドローン撮影）

河口付近（Fig.4）では，河口付近左岸砂州は見られない。また，前回同様，右岸砂州が大きく張り出している状況が確認できる。
