仙台市科学館 蒲生調査レポート 速報版

No.226
2020.8.20

蒲生干潟周辺の塩分濃度②①

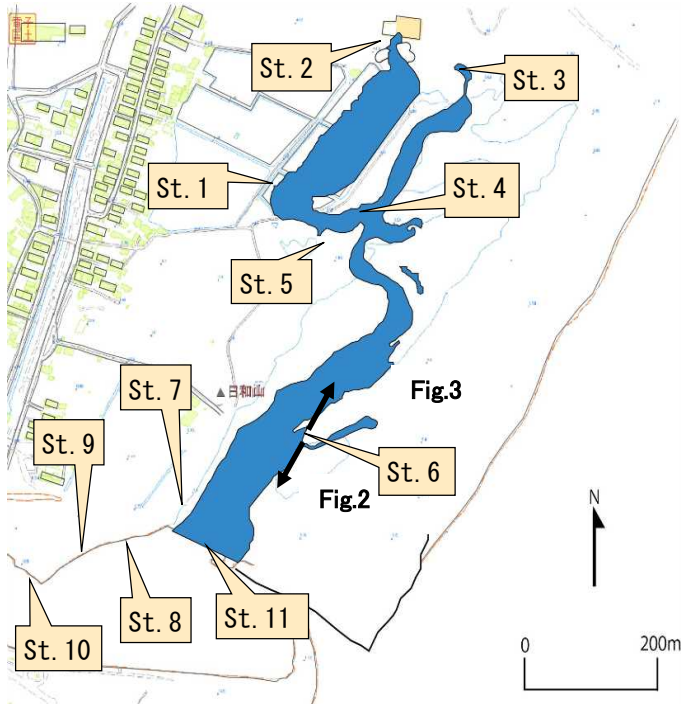
Fig.1 2020/08/20 採水点

調査日時：2020年8月20日（木）9:30～10:45，天気：晴れ，干潮時刻10:41（15cm）満潮時刻 3:41（潮位166cm）
満潮時間を過ぎて干潮へ向かう時間帯での調査。Fig. 1に示す採水点St. 1～St. 11を対象に塩分濃度の測定を行った。
塩分濃度の測定については前月までと同じ方法で行った（過去レポート参照）。それぞれの結果を2020. 8月塩分濃度（%）としてTable. 1に記載し，前回（2020. 7月の同時刻）の結果と比較した。

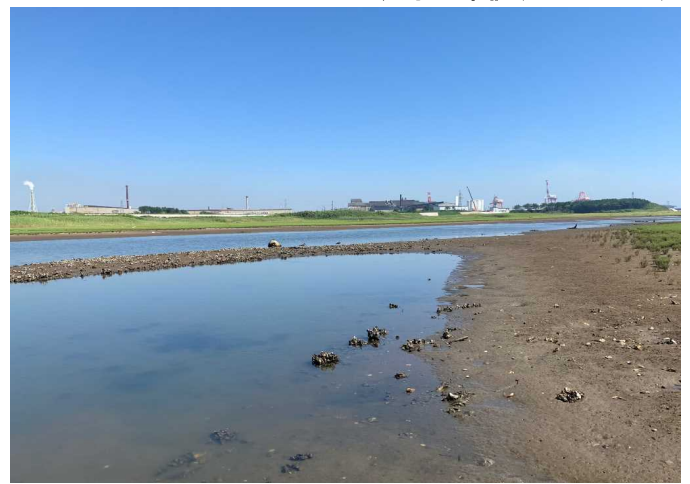
Fig.3 St.6から撮影(潟湖北部)

今回の調査は干潮へ向かう時間帯で，潟湖内の水位が刻々と低くなっていく状況であった（Fig. 2, 3）。塩分濃度の値は，前月の低い値から一転して全体的に高い値であった。また，St. 3やSt. 6付近での潟湖外からの水の人工的な流入は確認されなかった。
