蒲生干潟の地形調査53 2020年8月

調査日 2020年8月20日（木）9:30～11:00 ※干潮時刻10:41（潮位15cm）

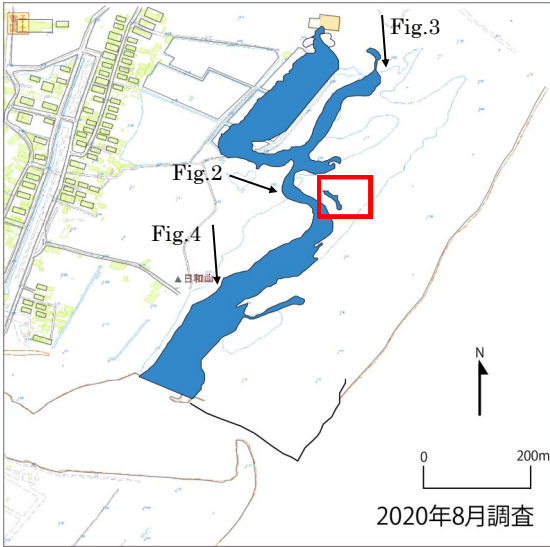
Fig.1 7月のGPS 簡易測量結果

Fig.1はGPS簡易測量による8月の汀線である。前回の調査に引き続き潟湖中央東側には水たまりがあり（Fig.1□部分、Fig.2□部分）、前回同様、潟湖への流出跡が確認できた。潟湖最北部は分断せず、接続部はヨシが生い茂っていた（Fig.3）。河口付近（Fig.4）では、河口付近左岸砂州は見られない。また、前回同様、右岸砂州が大きく張り出している状況が確認できる。
