蒲生干潟周辺の塩分濃度②

Table.1 2020. 9月 塩分濃度(%)

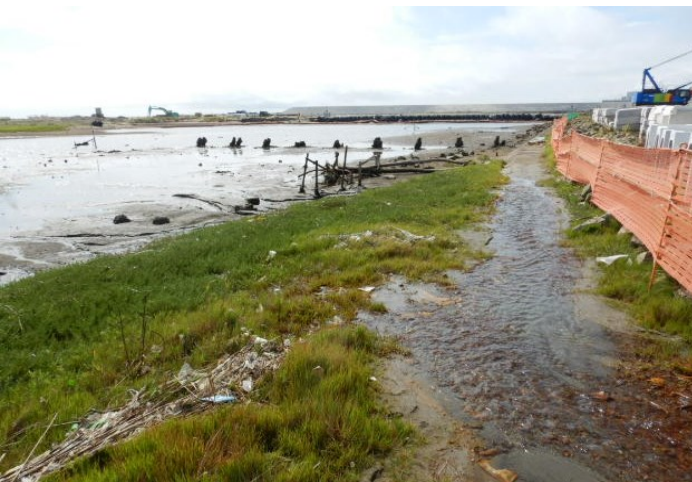
Fig.2 日和山南側から撮影(潟湖南部)

今回の調査日は朔の日であり，干潮時間帯であったが潟湖の水位は比較的高かった。塩分濃度の値は，前月の高い値から一転して全体的に下がった値を示した。St. 3やSt. 6付近での潟湖外からの水の人工的な流入は確認されなかった。一方で潟湖西側にある日和山の南側付近から工事ともなう汲み上げ地下水が潟湖へ流入していた。流入水の塩分濃度は2.2%であった。前月に比べて塩分濃度が下がったことは，9月に入りこれまで続いていた夏日が終わり，雷雨等による降雨が数日続いていたことが要因の一つと考えられる。
