## 蒲生干潟周辺の塩分濃度⑳

Table.1 2020.10月 塩分濃度

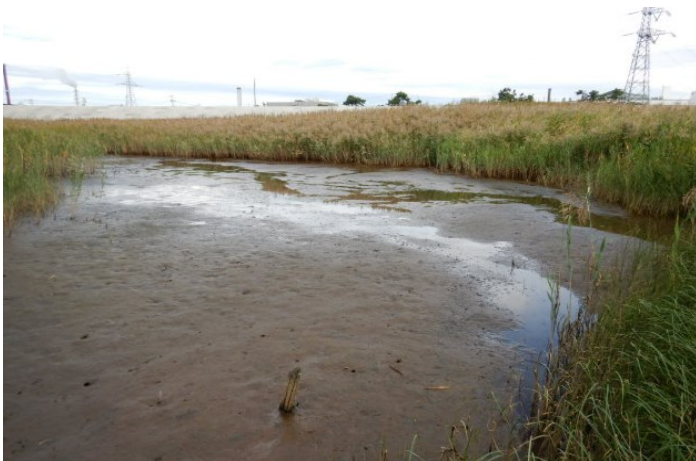
Fig.2 St.3のようす

今回の調査は干潮時間を過ぎた時間帯で、潟湖の水位は全体的に低かった。特にSt. 3の水位は低く（Fig. 2）、塩分濃度は低い値を示した。潟湖外からの水の人工的な流入についてはSt. 3やSt. 6付近での確認されなかった。一方、先月に確認された日和山の南側付近からの工事ともなう汲み上げ地下水の流入（Fig. 3）が今回も確認された。流入水の塩分濃度は2.5%（前月比+0.2%）であった。St. 3の水位と塩分濃度の変容については、次回以降も注目していきたい。

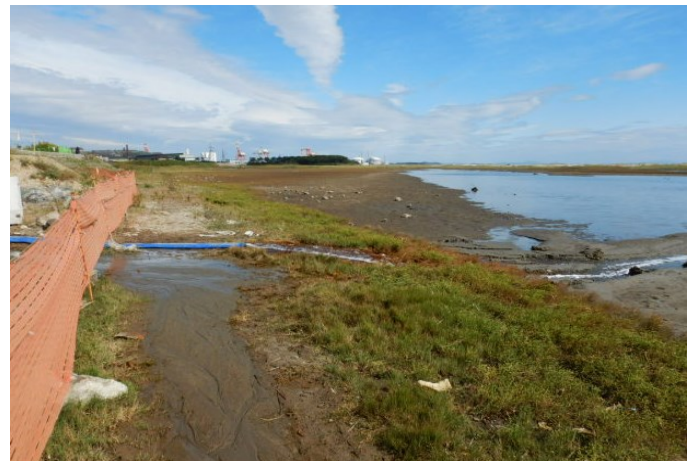
Fig.3 日和山南側付近からの流入
