蒲生干潟の地形調査55 2020年10月

調査日 2020年10月15日（木）9:30～11:00 ※干潮時刻8:28（潮位38cm）

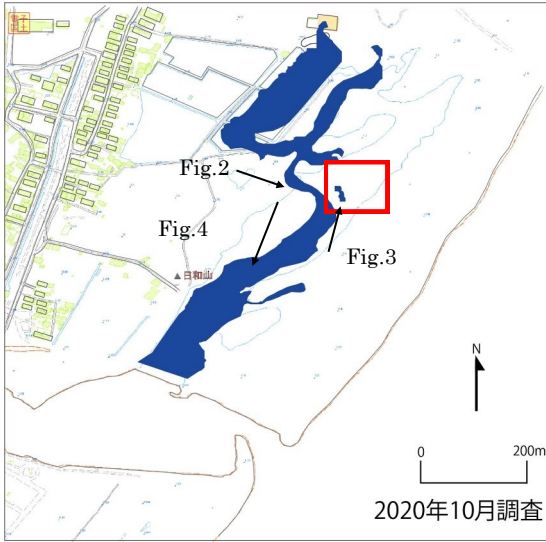
Fig.1 10月のGPS簡易測量結果

Fig.1はGPS簡易測量による10月の汀線である。前回の調査に引き続き潟湖中央東側には水たまりは（Fig.1□部分、Fig.2□部分）前回調査に比べ小さくなっていった。また、潟湖への水の流出は見られなかったが流出跡が確認できた（Fig.3）。潟湖最北部は前回に続き、分断せず接続部はヨシが生い茂っていた。河口付近（Fig.4□部分）では左岸砂州は見られない。また、前回までと同様、右岸砂州は大きく張り出している状況が確認できる。
