蒲生干潟周辺の塩分濃度②⑤

調査日時：2020年12月22日（火）10：45～12：15，天気：晴れ，満潮時刻9：38（潮位120cm）

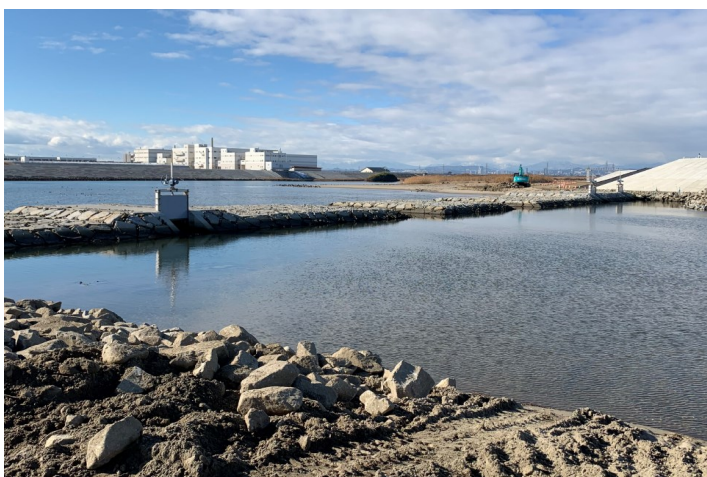
Fig.2 潟湖南部の導流堤付近のようす

今回の調査は満潮時間を過ぎた時間帯で行った。今回，潟湖南部の導流堤通水部の工事が完了していたことが確認できた(Fig. 2)。潟湖内の水量は潟湖北部で全体的に少なく，南部が多かった。特に潟湖北部のSt. 3は，水がほぼない状況であった(Fig. 3)。この地点の水量が少ない状況は10月調査時から継続してみられている。
