蒲生干潟周辺の塩分濃度⑳

Table.1 2021. 3月 塩分濃度(%)

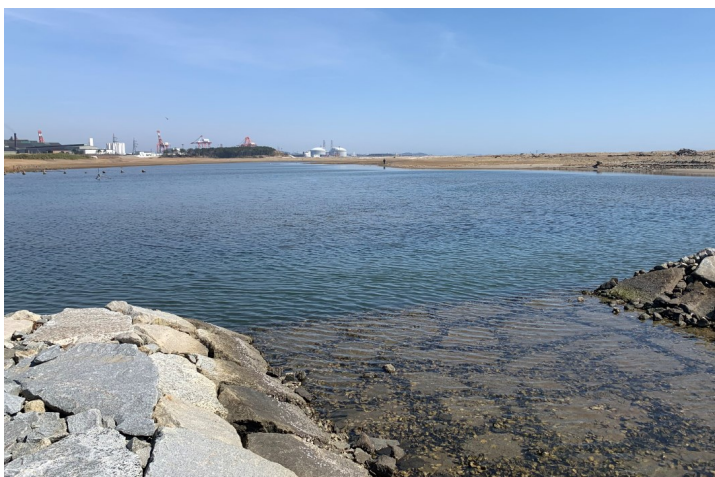
Fig.2 潟湖内の水位が高いようす(導流堤通水部より)

今回，潟湖周辺の防潮堤工事が完了していた。調査は満潮時間帯で行った。潟湖内の水量は前月と比べて多く，水位も高かった（Fig. 2）。また，前月まで干上がっていたSt. 3でも採水することができた。塩分濃度については，潟湖内では前回よりも高い値を示した。前回確認された新防潮堤北西部にある旧養魚場跡地からの水の流入（Fig. 3）を今回も確認することができた。この流入水の塩分濃度の値は1.2%（前月比+1.0%）であった。

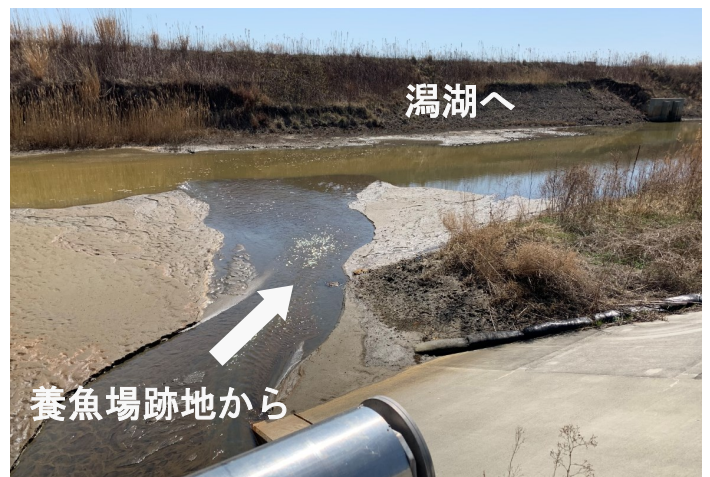
Fig.3 旧養魚所の跡地からの流入のようす
