仙台市科学館 蒲生調査レポート 速報版

2021.4.16

蒲生干潟周辺の塩分濃度②

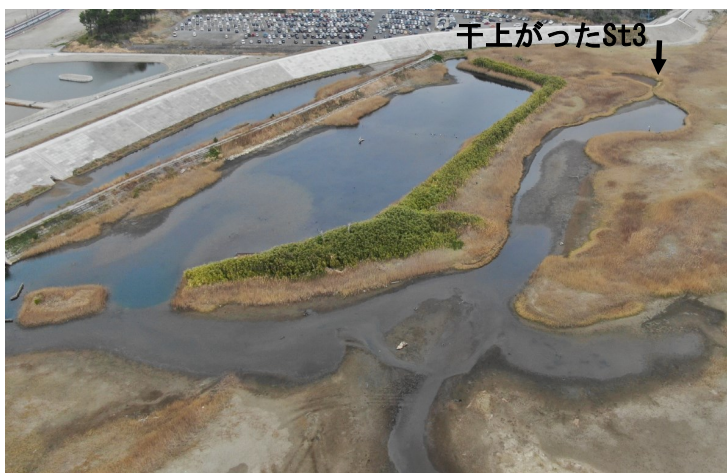
Fig.2 潟湖北部のようす (ドローン撮影)

今回，潟湖内の水量は前月と比べて少なかった（Fig2. 3）。特に潟湖北部のSt. 3は再び干上がった状態であった。また，潟湖南側の通水部では，潟湖内の水が潟湖外へ流出するようすが確認できた。塩分濃度は潟湖内で前回よりもさらに高い値を示した。また，前々回から確認されていた旧養魚場跡地からの水の流入は確認できなかった。

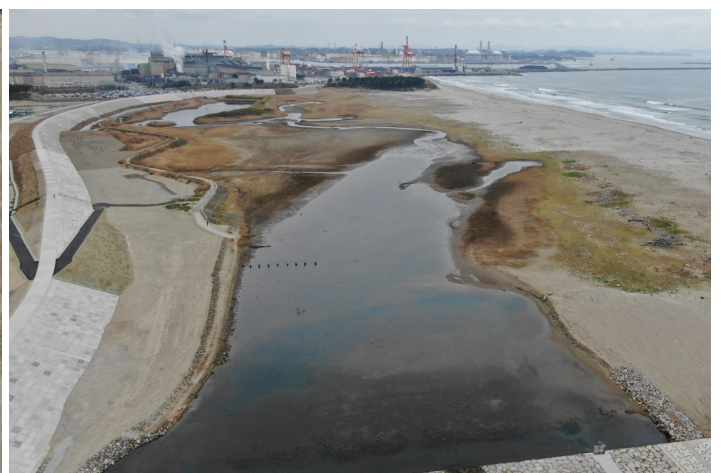
Fig.3 潟湖南部のようす(ドローン撮影)
