蒲生干潟周辺の塩分濃度③①

Table.1 2021. 6月 塩分濃度(%)

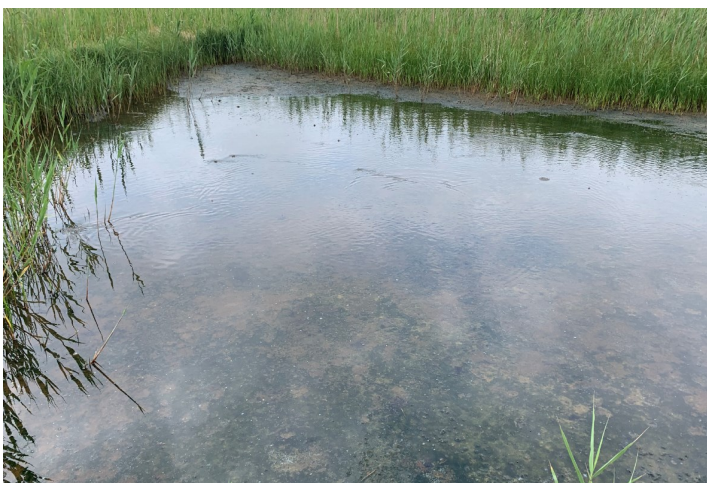
Fig.2 潟湖北部St.3の様子

今回の調査日直近まで晴天が続き，梅雨入り前の時期の調査であった。今回は潟湖内の水量が多く，特に前々回（4月調査）まで干上がっていた潟湖北部St.3でも水がたまった状態が確認された（Fig.2）。また，潟湖内の塩分濃度は全体的に高い値を示した。潮の満ち引きによる潟湖南部の導流堤通水部（Fig.3）からの海水流入が要因と思われる。
