蒲生干潟周辺の塩分濃度③②

調査日時：2021年7月30日（金）9:30～10:30，天気：はれ，満潮時刻 7:05（潮位131cm）

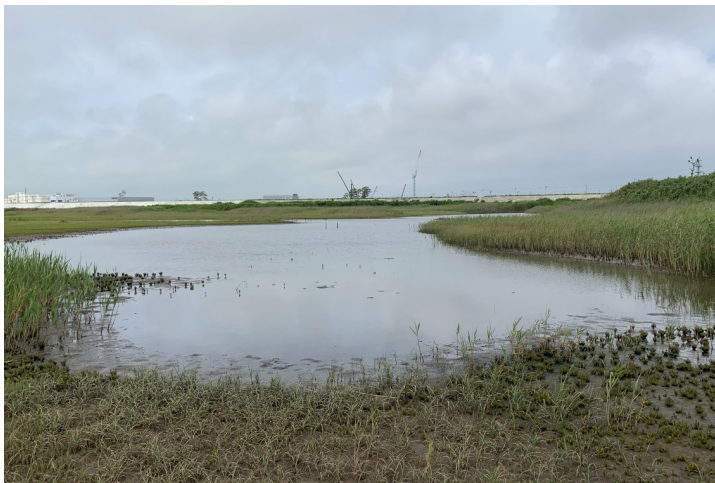
Fig.2 St.4付近のようす

今回の調査日の2日前には，県内に台風8号が上陸したり前日の夕方から夜にかけては市内で局地的な雨が降ったりしていた。今回の調査では満潮時間を過ぎた時間帯にもかかわらず，潟湖内の水量は多く，これまであまり確認されなかったエリアにも水がたまった状態であった。特にSt. 4の東側付近(Fig2)やSt. 6付近，St. 11付近で水量が多い状況であった。また，潟湖内の塩分濃度は全体的に前月に比べて低い値を示した。
