## 蒲生干潟周辺の塩分濃度③③

調査日時：2021年8月24日（火）9:30～11:00，天気：くもり，干潮時刻 10:52（潮位28cm）

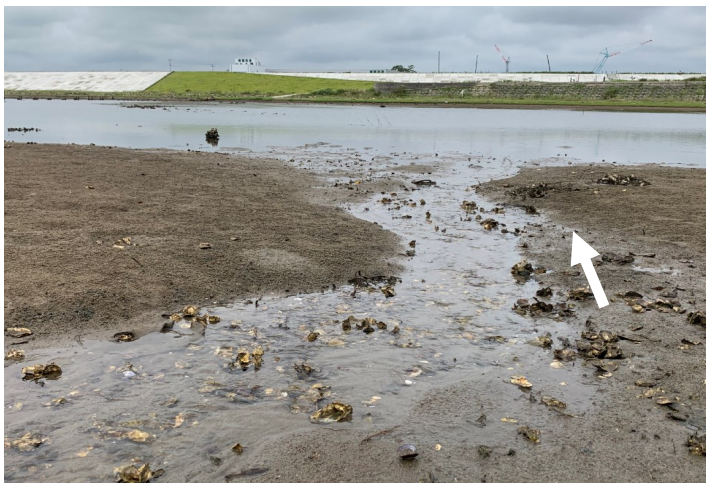
Fig.2 St.6付近のようす

梅雨明け後の7月後半は真夏日・猛暑日の連続であったが，8月中旬からは長雨と気温の低下が続いていた。今回の調査は干潮に向かう時間帯で，潟湖内において水の移動するようす（Fig.2）が確認され，潟湖内の水量も少なくなっていた（Fig.3）。潟湖内の塩分濃度は，全体的に前月に比べて高い値を示した。
