蒲生干潟の地形調査65 2021年8月

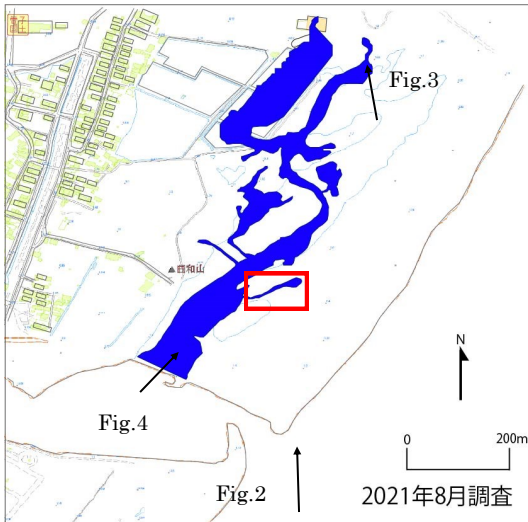
Fig.1 GPS 簡易測量結果

Fig.1はGPS簡易測量による8月の汀線である。潟湖最北部は、2021年7月の調査と同様に、今回の調査でも潟湖が出現していた (Fig.3)。また、南東側潟湖は7月の調査と同様に、今回の調査でもつながっていた (Fig.1□部分, Fig.2□部分, Fig.4□部分)。潟湖南西側では、7月の調査と同様に水がたまり、潟湖が広がっている状況が見られた (Fig.4□部分)。七北田川河口付近 (Fig.2) では右岸砂州が大きく張り出していた。また、前回調査時同様に左岸砂州は見られない。
