蒲生干潟周辺の塩分濃度③④

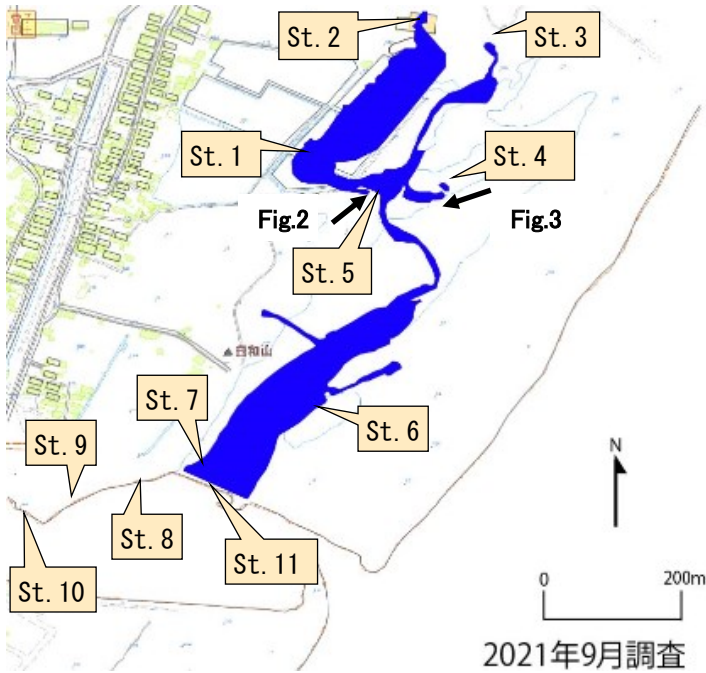
Fig.1 2021/9/15 採水点

干潮を過ぎた時間帯での調査。Fig. 1に示す採水点St. 1～St. 11を対象に塩分濃度の測定を行った。塩分濃度の測定については前月までと同じ方法で行った（過去レポート参照）。それぞれの結果を2021. 9月塩分濃度（%）としてTable. 1に記載し，前回調査(2021. 8月)の結果と比較した。

採水点	2021 9/15 今回	2021 8/24 今回	増減
St. 1	3.4	2.8	+0.6
St. 2	2.3	2.3	0
St. 3	2.6	2.1	+0.5
St. 4	3.4	3.3	+0.1
St. 5	3.5	3.0	+0.5
St. 6	3.7	3.3	+0.4
St. 7	3.9	3.0	+0.9
St. 8	3.5	2.5	+1.0
St. 9	2.9	1.3	+1.6
St. 10	2.9	1.0	+1.9
St. 11	3.9	2.5	+1.4

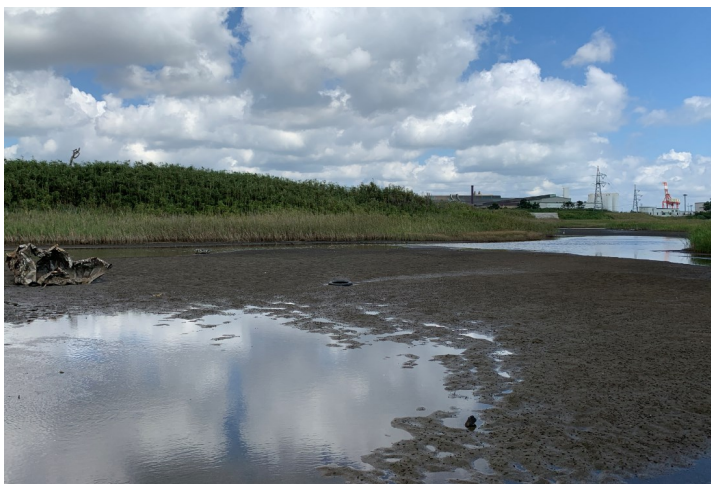
Fig.2 St.5付近のようす

9月上旬の天気は曇りや雨の天気が多かったが，調査日の3日前からは晴天が続いていた。今回の調査では，潟湖内の水量が少なく，干上がっているところ（Fig. 2, 3）も確認された。潟湖内の塩分濃度は，上昇傾向にあった前月に比べてさらに高い値を示した。
